**Schadstoffsanierungs- und Entsorgungskonzept mit ergänzendem  
Schadstoffkataster für die Berufsbildende Schule II (BBS II), Bauteil A  
Martin-Luther-Straße 20, 67657 Kaiserslautern**

erstellt für:  
Stadtverwaltung Kaiserslautern  
Willy-Brandt-Platz 1  
67657 Kaiserslautern

Darmstadt, 16. April 2026

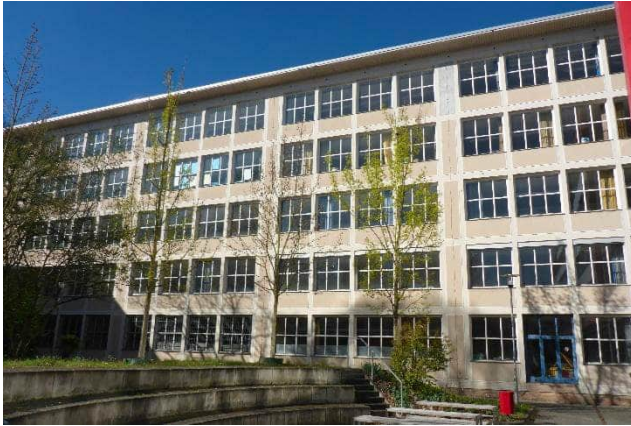
##### Bauteil A, Martin-Luther-Straße

Bei dem Gebäudeteil handelt es sich um ein 5-geschossiges, teil-unterkellertes Gebäude in Stahlbetonskelettkonstruktion. Der Gebäudeteil wurde in den 1950er-Jahren erbaut. Der Gebäudeteil A steht unter Denkmalschutz. Das Mauerwerk ist zweischalig mit einer Luftschicht errichtet. Die Außenfassade ist wie die Innenwände verputzt. Die Decken sind als Stahlbetonrippendecken gefertigt und mit Putz auf Schilfmatten als Putzträger verkleidet. Teilweise sind leichte Innenwände aus Leichbeton oder einer Holzrahmenkonstruktion verbaut. Zudem befinden sich bereichsweise leichte Trennwände mit KMF-Dämmung in den Räumen.

Unter dem Bauteil A verläuft ein begehbare Kriechkeller, in dem technische Installationen (Heizungsrohrleitungen) verlaufen. Die Rohrleitungen münden in einem Heizungsraum, der dem Bauteil C zugeordnet wird. Der Heizungsraum soll auch im Zuge der hier beschriebenen Generalsanierung des Bauteils A saniert werden.
