**KSM**  
UMWELTDIENSTE

## Schachtbericht

**Schacht** 02999M0200

### Inspektion 24.03.2026

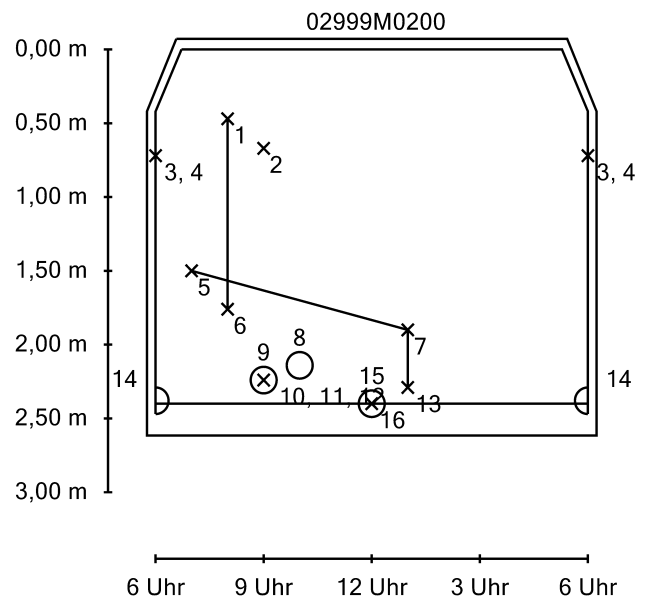
### Abwicklung Schacht

| Nr. | Foto | Video | Tiefe | Zustand | Ber. | V | Beschreibung |
|---|---|---|---|---|---|---|---|
| 1 | 120 | | 0,47 | DAQ.Z | F | | Anfang (1): Pos: 8; schadhafte Steighilfen, anderer Schaden, Steigeisen falsch eingesetzt |
| 3 | 121 | | 0,72 | DAF.B.A | D | | Pos: 6; Oberflächenschaden, Abplatzung, mechanisch |
| 10 | 130 | | 2,24 | DAH.D | H | | Pos: 9; schadhafter Anschluss, beschädigt, Rohrende angeschlossen |

| Nr. | Foto | Video | Tiefe | Zustand | Ber. | V | Beschreibung |
|---|---|---|---|---|---|---|---|
| 16 | 136 | | 2,40 | DAH.D | I | | Pos: 12; schadhafter Anschluss, beschädigt, Rohrende angeschlagen, kein Formstück verwendet |
