# Schachtbericht

**Schacht 10116M0060**

## Inspektion 25.10.2022

Gillenbeuren / Hauptstraße

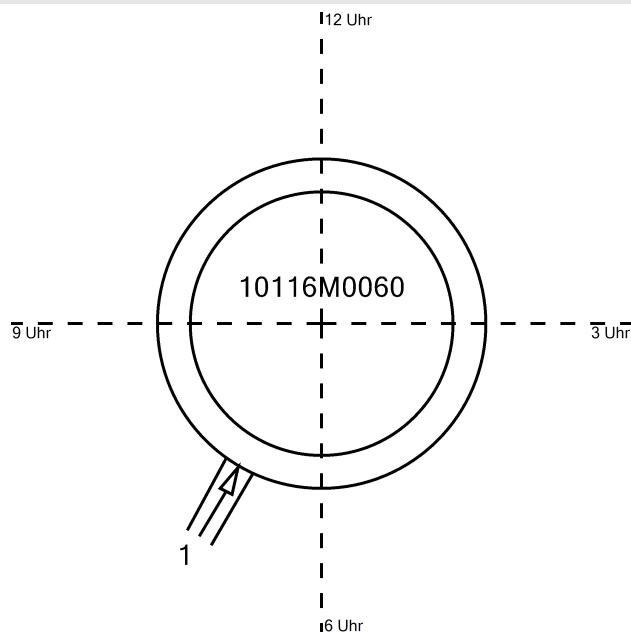
## Grundriss Schacht

| Nr. | Foto | Video | Tiefe | Zustand | Ber. | V | Beschreibung |
|---|---|---|---|---|---|---|---|
| | | | 2,19 | DAF.B.A | H | | Pos: 12 - 12; Oberflächenschaden, Abplatzung, mechanisch |
| | | | 2,41 | DAF.B.A | I | | Pos: 12 - 12; Oberflächenschaden, Abplatzung, mechanisch |

472 - Berme sanieren
