## Schacht-Stammdaten

### Schacht 12054M0090

## Schachtbericht

### Inspektion 28.02.2025

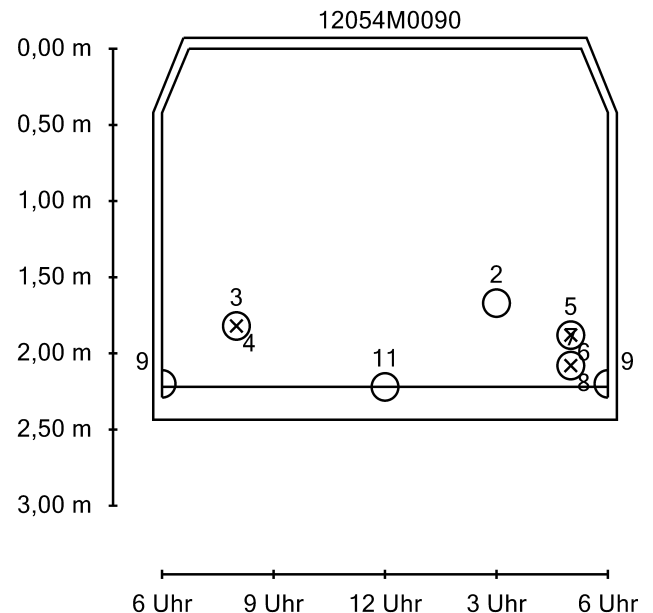
### Abwicklung Schacht

| Nr. | Foto | Video | Tiefe | Zustand | Ber. | V | Beschreibung |
|---|---|---|---|---|---|---|---|
| 8 | 095 | | 2,08 | DAH.D | F | | Pos: 5; schadhafter Anschluss, beschädigt |

Pos: 5; schadhafter Anschluss,  
beschädigt

Pos: 6; schadhafter Anschluss, beschädigt
