## Schacht-Stammdaten

### Schacht 12087M0170

| Ortsteil | Lutzerath |

### Inspektion 06.11.2024

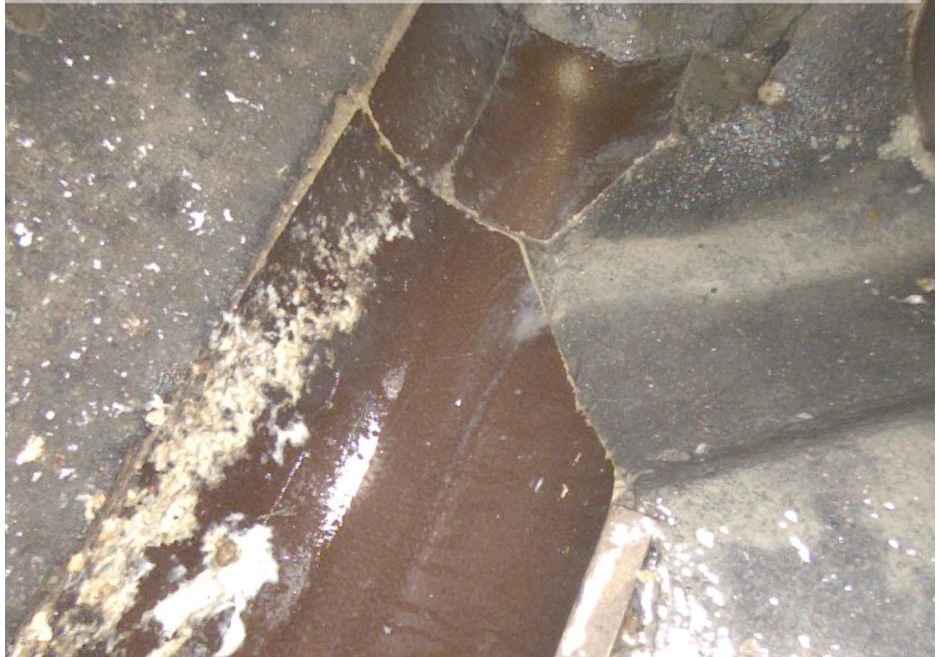
**Foto** 166

Veränderte Grundlageninformation,  
Werkstoff, Steinzeug

Veränderte Grundlageninformation, Werkstoff, Steinzeug
