### Schacht 12178M0040

Ortsteil Lutzerath  
Straße Lindenstrasse  
Strang  
Lage Oberfläche Fahrbahn/Hoffläche fließender Verkehr  
Überschwem.geb.  
Kommentar Lage

## Schachtbericht

### Inspektion 27.02.2025

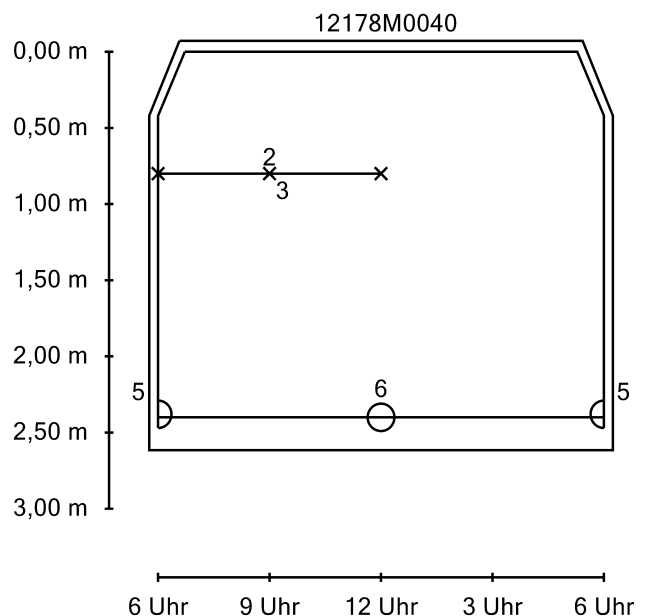
### Abwicklung Schacht

| Nr. | Foto | Video | Tiefe | Zustand | Ber. | V | Beschreibung |
|---|---|---|---|---|---|---|---|
| | | | 2,40 | DDB | F | | Ende(1): allgemeine Anmerkung, Inspektionsende |
