## Schachtbericht

**Schacht** 12191M0010

### Inspektion 05.11.2024

| <b>Schacht</b> | <b>12191M0010</b> | <b>Insp.datum</b> | 05.11.2024 |

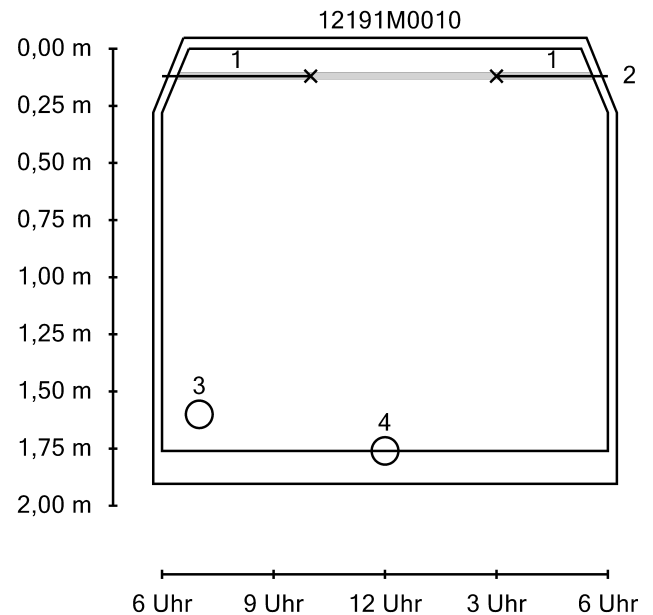
### Abwicklung Schacht

| Nr. | Foto | Video | Tiefe | Zustand | Ber. | V | Beschreibung |
|---|---|---|---|---|---|---|---|
| 2 | 643 | | 0,12 | DAR.Z | A | | Pos: 12 - 12; Schäden an Abdeckung oder Rahmen, anderer Schaden, Unterbau Schachtabdeckung schadhaft/gemauert, nicht fachgerecht |

Pos: 12 - 12; Schäden an Abdeckung oder Rahmen, anderer Schaden, Unterbau Schachtabdeckung schadhaft/gemauert, nicht fachgerec
