# **Kanalsanierungsmaßnahmen in der VG Kaisersesch**

**Stadt Kaisersesch**

## **Grabenlose Renovierungsmaßnahmen**

Projekt Nr.  
2508

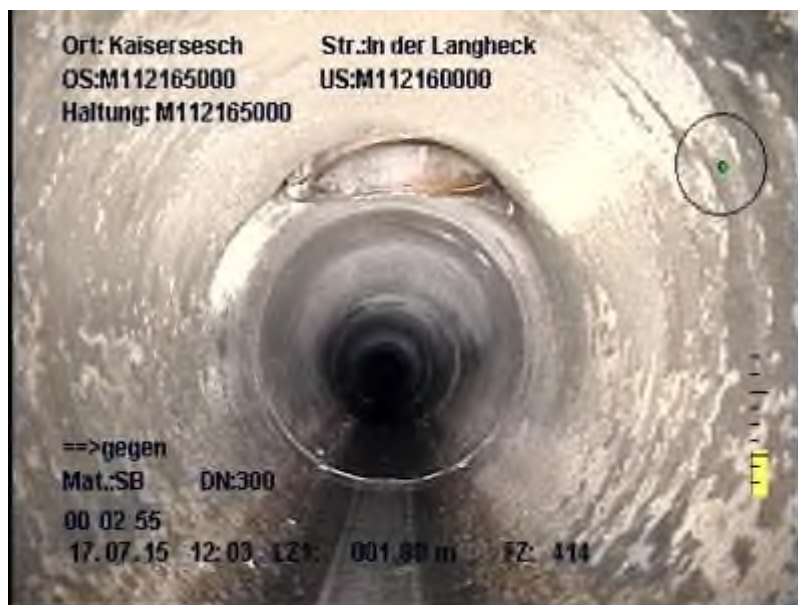
M112165000-00003.JPG

2,80 m	BCA B A	150	12	Anschluss, Sattelanschluss - gebohrt, Anschluss offen
--------	---------	-----	----	---

*Bemerkung* **STZ /005**  
**GEA, STZ-Sattelstück, Einbindewinkel 90 Grad, anschließend**  
**Bogenformteil 45 Grad**

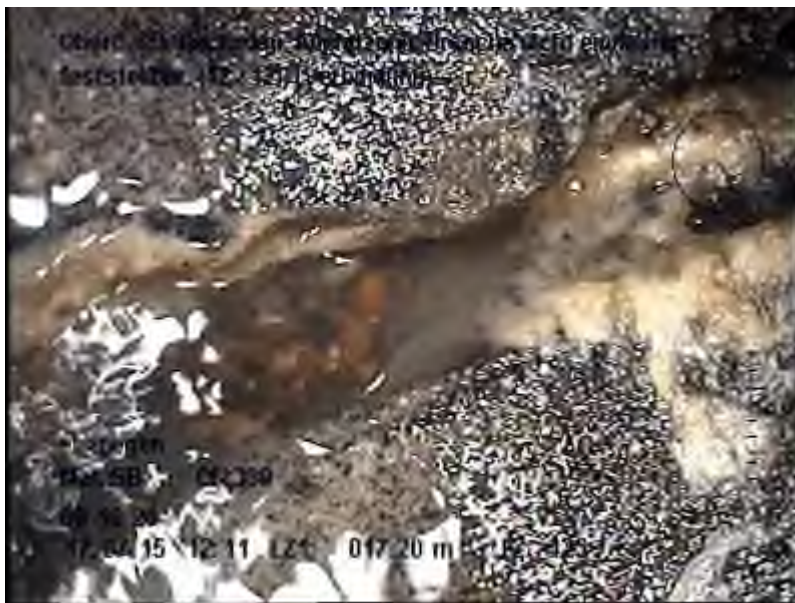
**M112165000-00008.JPG**

**17,20 m      BBF      A                                      8      Infiltration, Schwitzen**

*Bemerkung      Stellenweise*

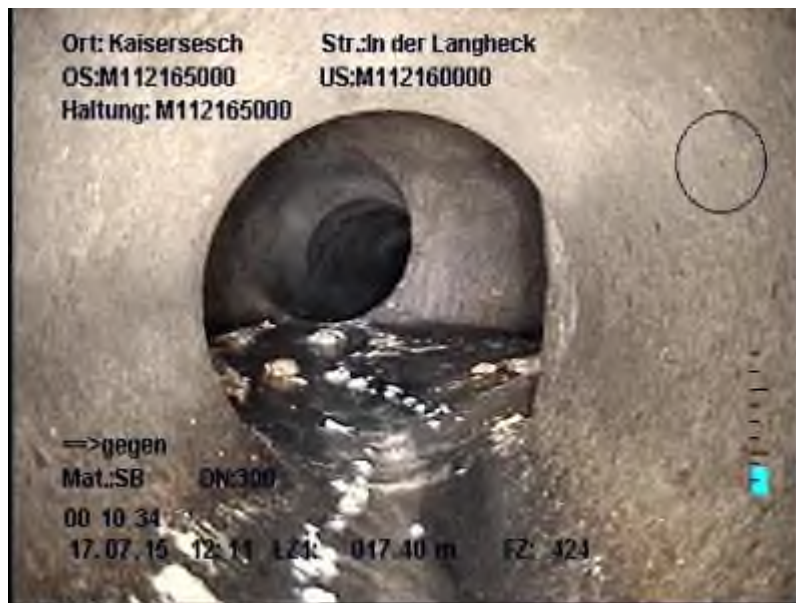
**M112165000-00009.JPG**

**18,20 m      BCE      XP                      0      Endknoten, Rohrende**

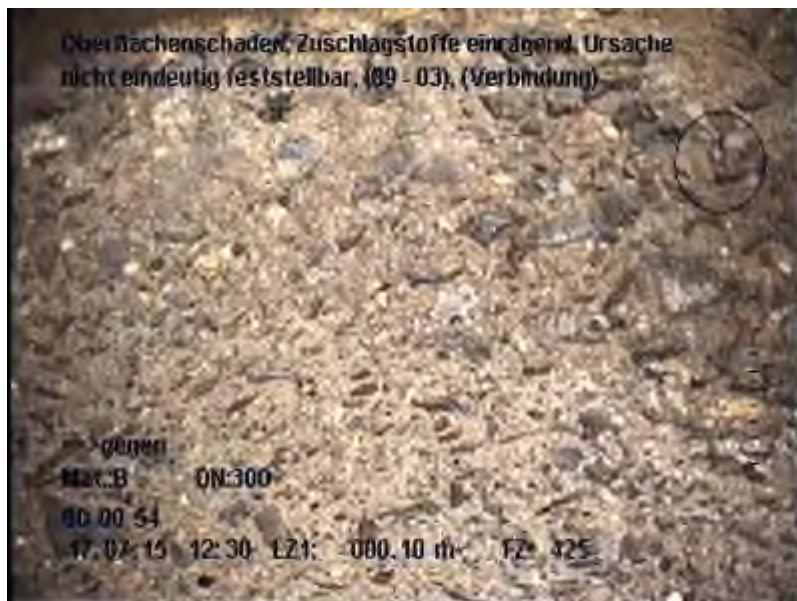
M112170000-00001.JPG

<b>0,00 m</b>	<b>BAF</b>	<b>D</b>	<b>E</b>	<b>9</b>	<b>Oberflächenschaden, Zuschlagstoffe einragend, nicht eindeutig feststellbar</b>
---------------	------------	----------	----------	----------	---

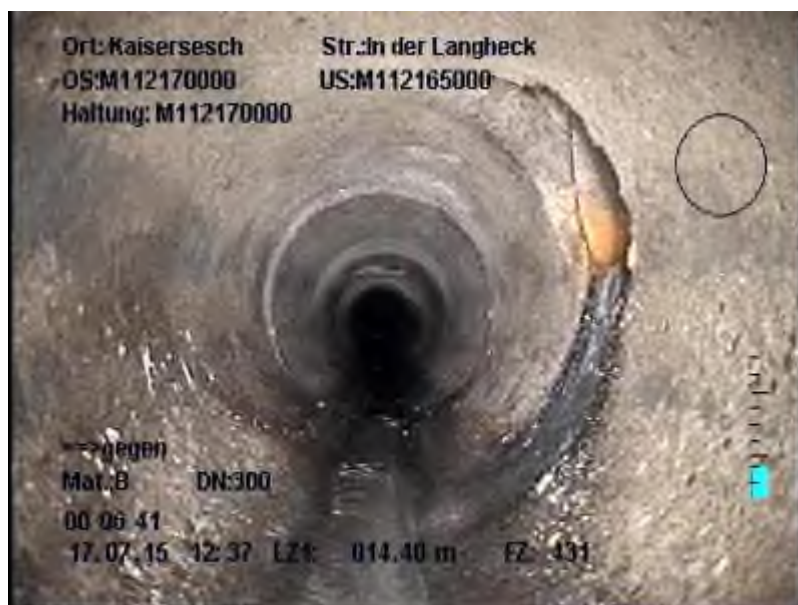
M112170000-00008.JPG

15,10 m      BCA    E    A      150      2      Anschluss, einfacher Anschluss - gemeißelt, Anschluss  
offen

*Bemerkung*      **STZ /005**  
**GEA-Haus-Nr. 4, ohne Sattelstück, Einbindewinkel ca. 75 Grad,**  
**anschließend gerades Rohr**

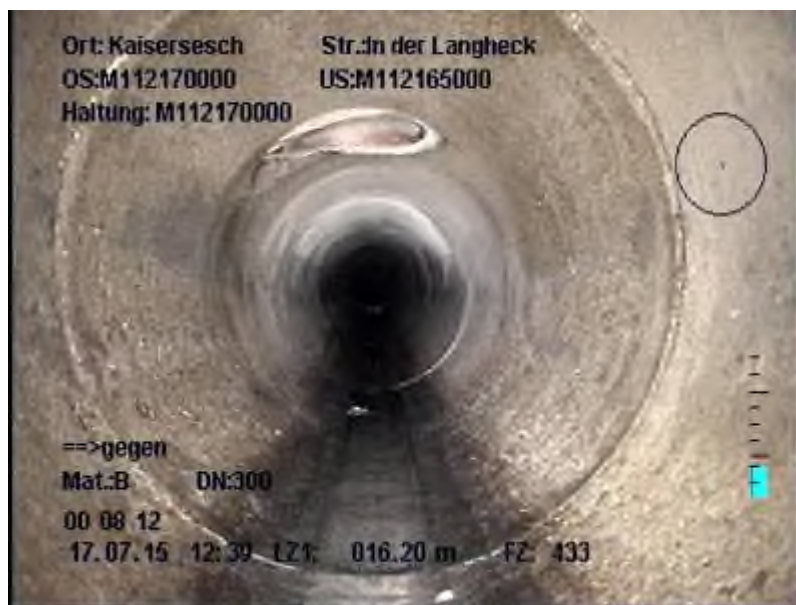
M112170000-00010.JPG

*Bemerkung*      **STZ /010**

**GEA-Haus-Nr. 1, STZ-Sattelstück, Einbindewinkel ca. 90 Grad,  
anschließend Bogenformteil 60 Grad**

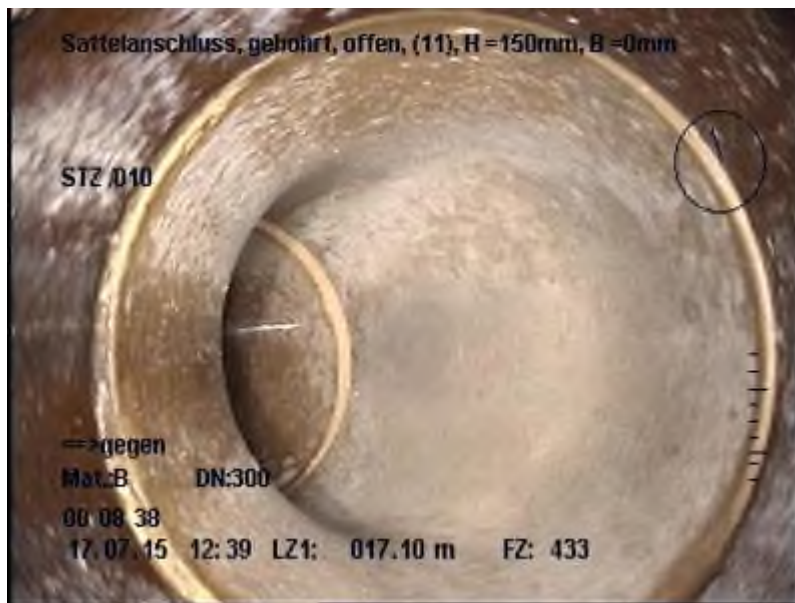
**M112170000-00011.JPG**

**17,10 m      BAG              5              11      Einragender Anschluss**

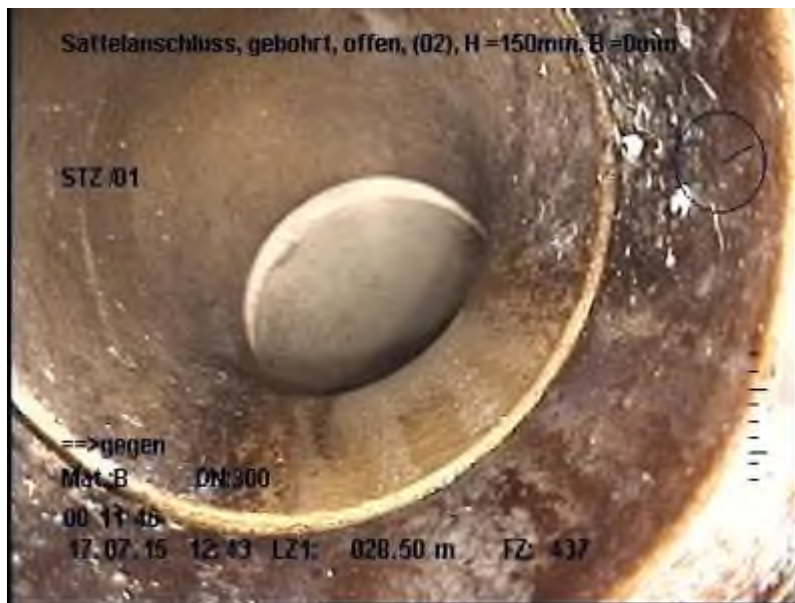
**M112170000-00015.JPG**

**28,50 m      BAG                      5              2      Einragender Anschluss**

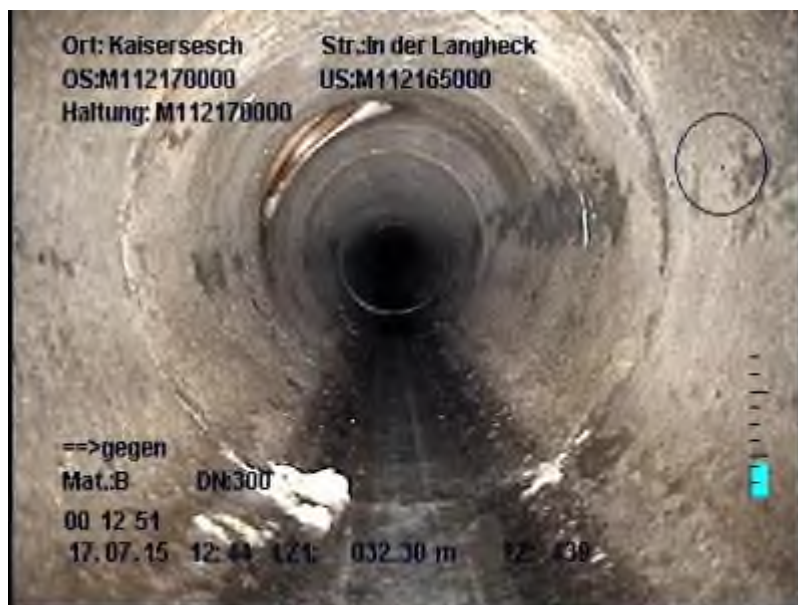
M112170000-00017.JPG

Bemerkung **STZ /020**

**Straßenentwässerung, STZ-Sattelstück, Einbindewinkel ca. 90 Grad, anschließend Bogenformteil 15 Grad**

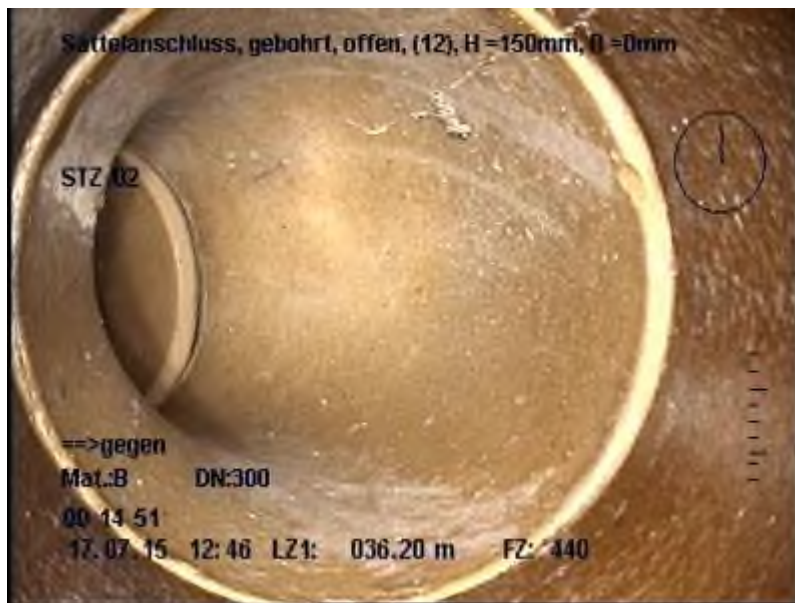
**M112170000-00019.JPG**

**36,20 m      BAG                      5              12      Einragender Anschluss**

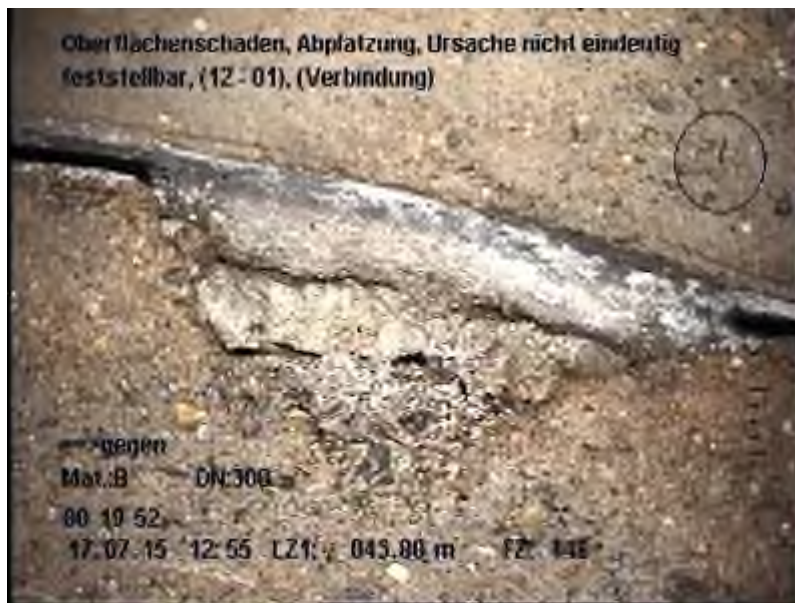
**M112170000-00024.JPG**

**43,80 m      BAO                                      12      Boden sichtbar**

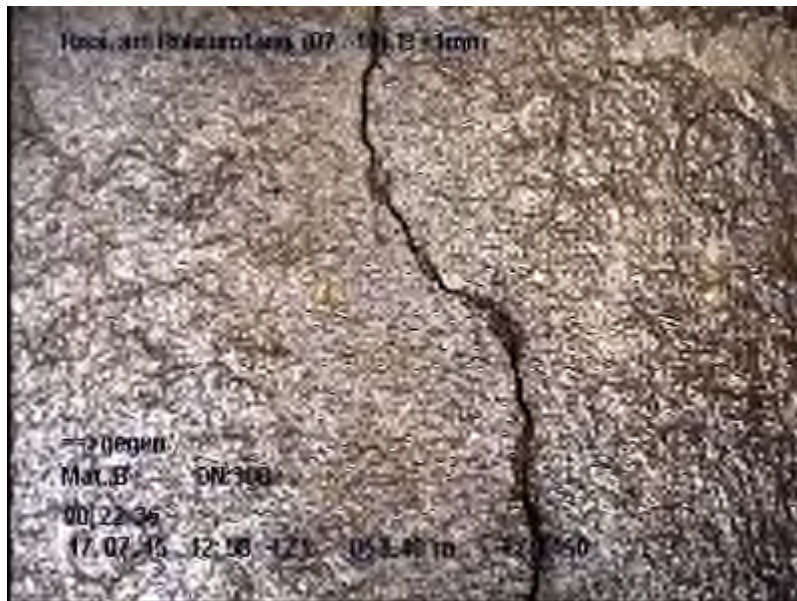
**M112170000-00026.JPG**

**53,40 m      BAB      B      B              1              7      Rissbildung, Riss, am Rohrumfang**

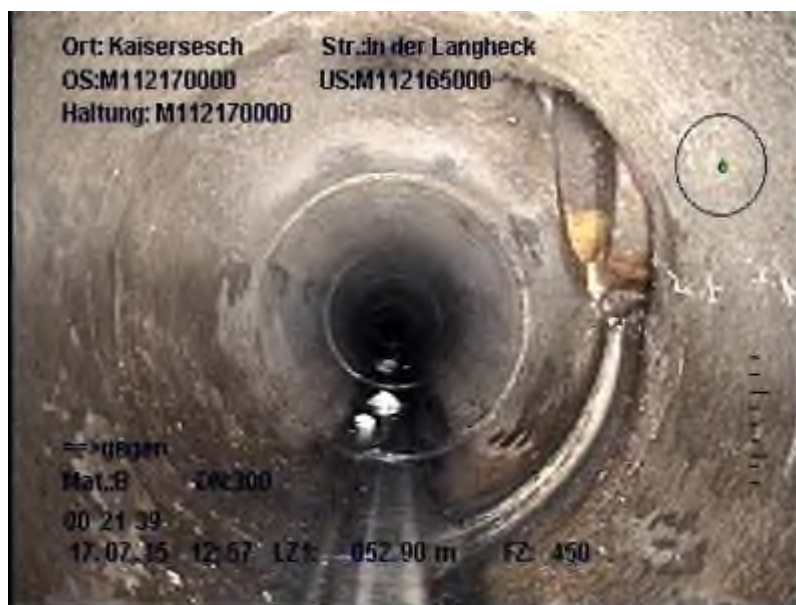
M112170000-00025.JPG

53,50 m      BCA    E    A      150      2      Anschluss, einfacher Anschluss - gemeißelt, Anschluss  
offen

*Bemerkung*      **STZ /030**  
**GEA-Haus-Nr. 8, ohne Sattelstück, Einbindewinkel ca. 90 Grad, stark**  
**tangential angeschlossen, anschließend gerades Rohr**

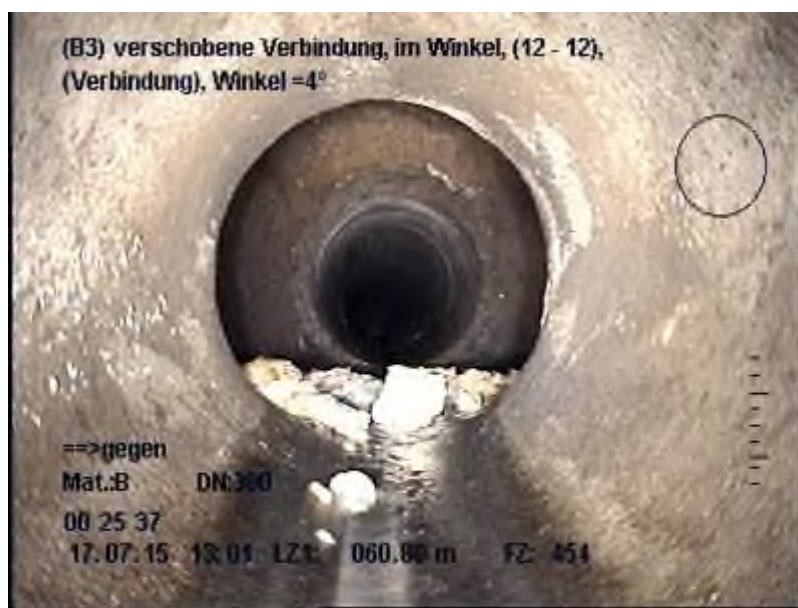
**M112170000-00028.JPG**

**60,80 m    BAJ    C                      4            12    Verschobene Verbindung, im Winkel**

*Bemerkung*    **In verschiedene Richtungen**

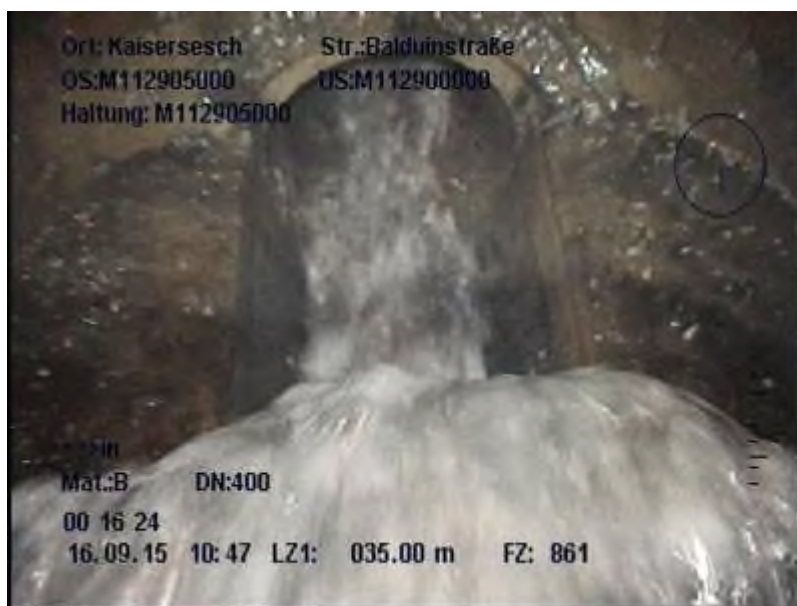
**M112905000-00024.JPG**

**0,00 m    BCD    XP    0    Anfangsknoten, Rohranfang**

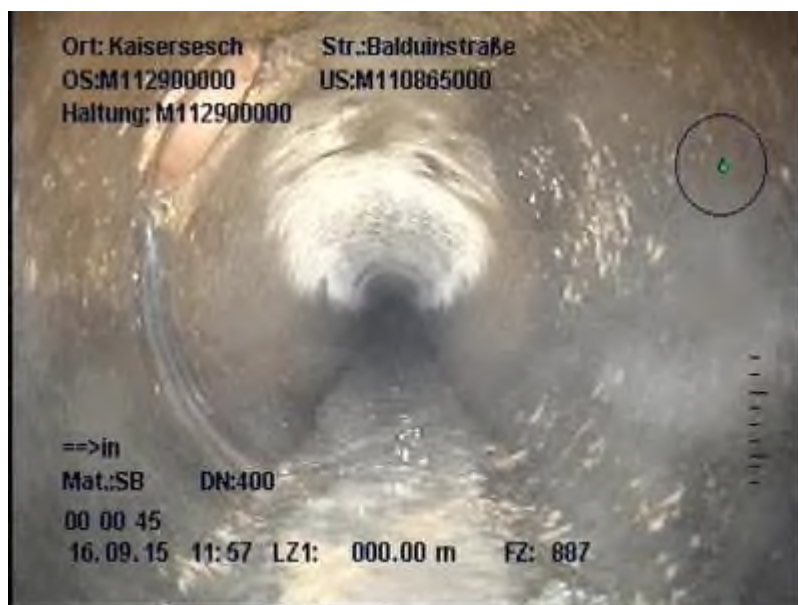
M112900000-00001.JPG

1,50 m      BCA    E    A      150      10      Anschluss, einfacher Anschluss - gemeißelt, Anschluss  
offen

*Bemerkung*      **STZ /040**  
**GEA-Haus-Nr. 8, ohne Sattelstück, Einbindewinkel ca. 90 Grad, stark**  
**tangential angeschlossen, anschließend gerades Rohr**

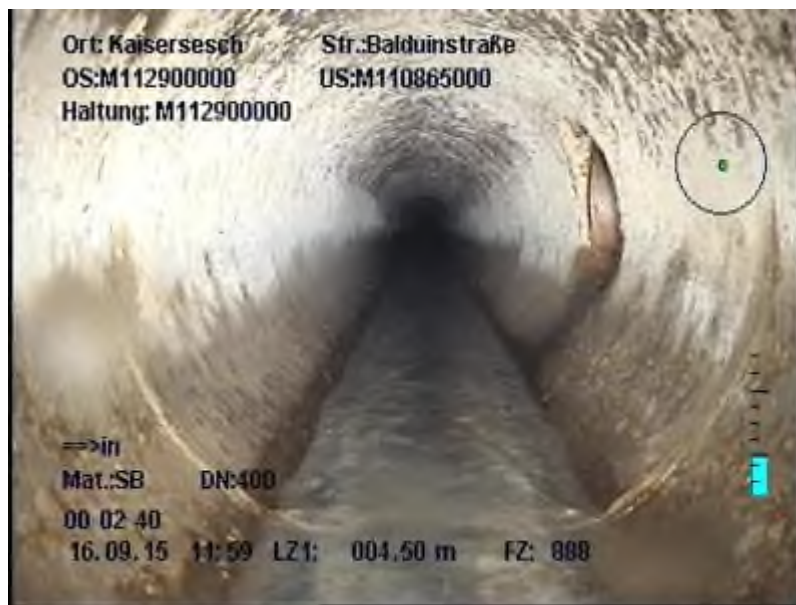
M112900000-00003.JPG

5,70 m      BCA    E    A      150      3      Anschluss, einfacher Anschluss - gemeißelt, Anschluss  
offen

Bemerkung    STZ / 035/ Im weitem verlauf verschlossen!?

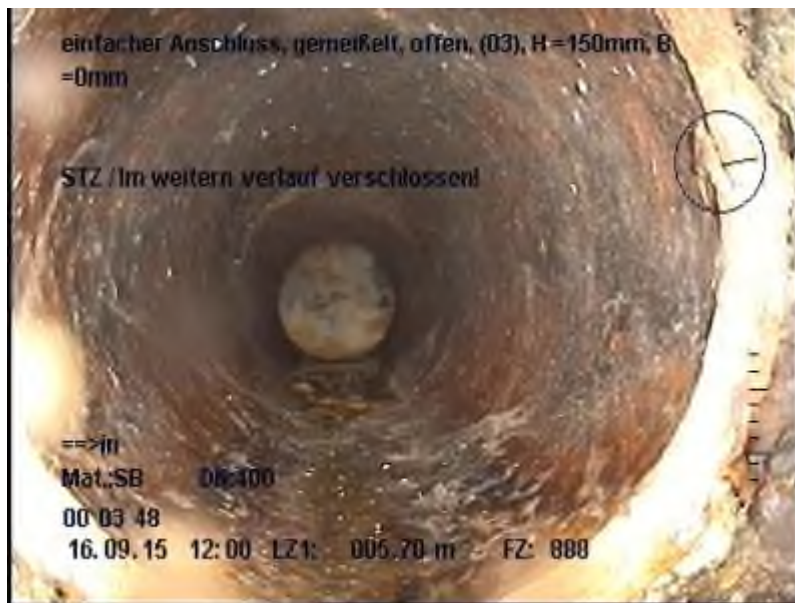
M112900000-00004.JPG

5,70 m      BAH    B                      3      Schadhafter Anschluss, zurückliegend

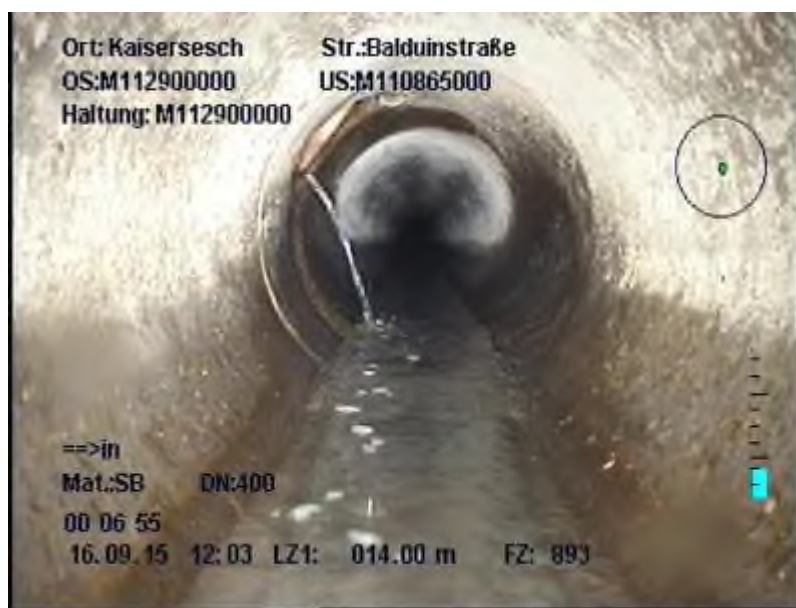
M112900000-00007.JPG

15,50 m      BCA    E    A      150      10      Anschluss, einfacher Anschluss - gemeißelt, Anschluss  
offen

Bemerkung    STZ /030

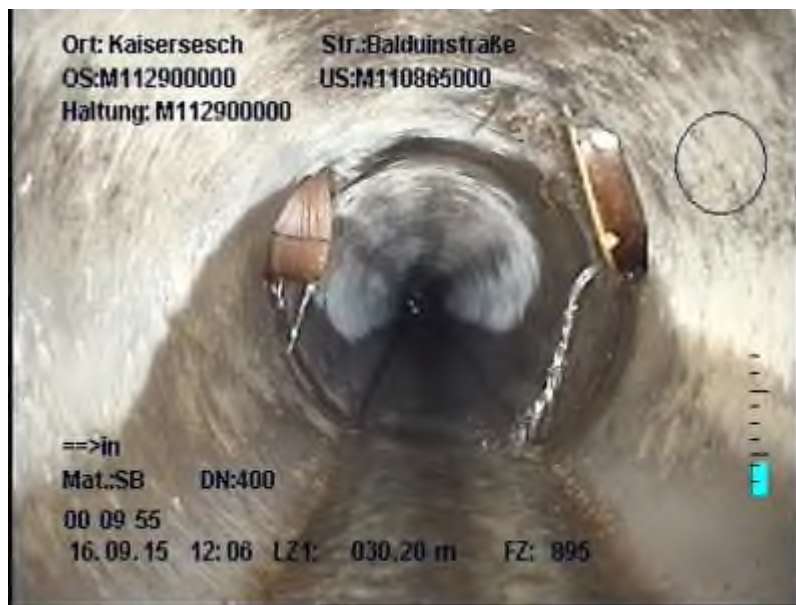
M112900000-00009.JPG

31,20 m      BCA    E    A      200      2      Anschluss, einfacher Anschluss - gemeißelt, Anschluss  
offen

Bemerkung    STZ /015

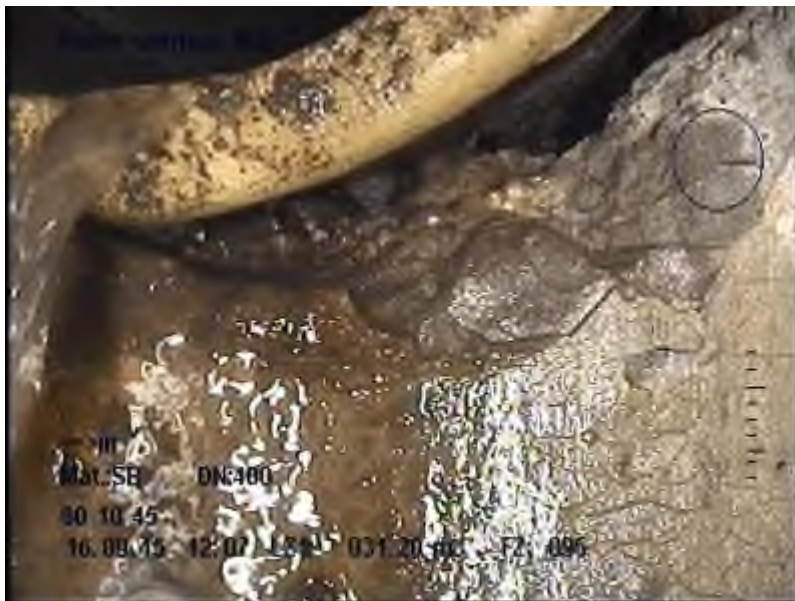
M112900000-00011.JPG

31,20 m	BAO		2	Boden sichtbar
---------	-----	--	---	----------------

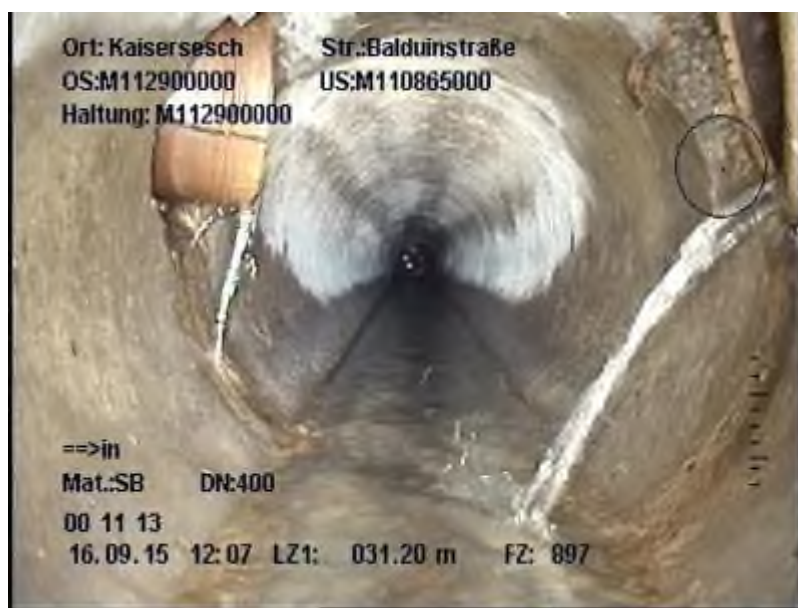
M112900000-00012.JPG

31,50 m	BCA	E	A	150	10	Anschluss, einfacher Anschluss - gemeißelt, Anschluss offen
---------	-----	---	---	-----	----	---

Bemerkung STZ /010

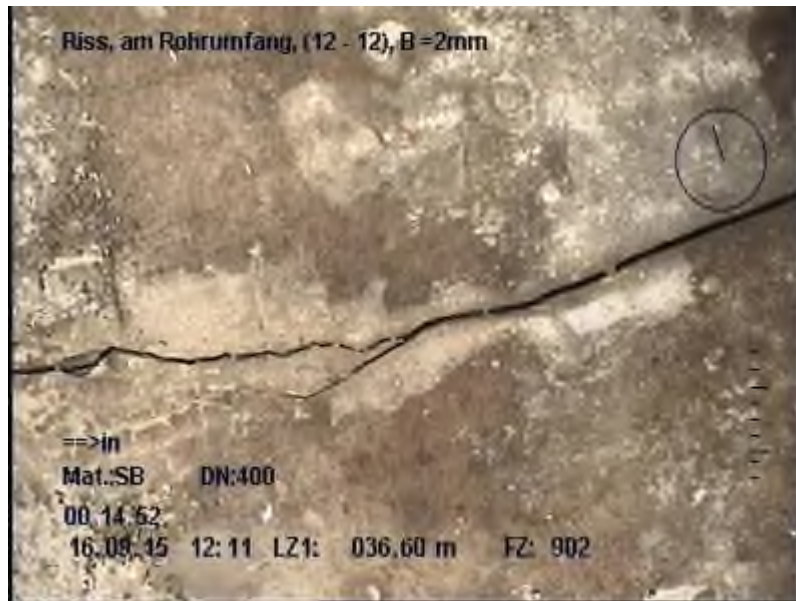
**M112900000-00015.JPG**

**36,60 m      BAB      B      B              2              12      Rissbildung, Riss, am Rohrumfang**

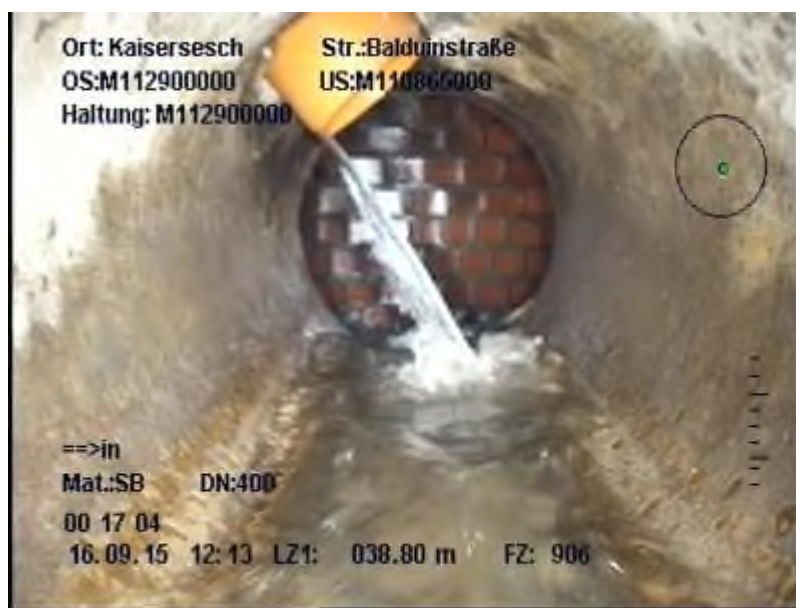
**M112900000-00017.JPG**

**39,70 m    BCA   E   A    150    11    Anschluss, einfacher Anschluss - gemeißelt, Anschluss  
offen**

*Bemerkung*    **PVC /005**

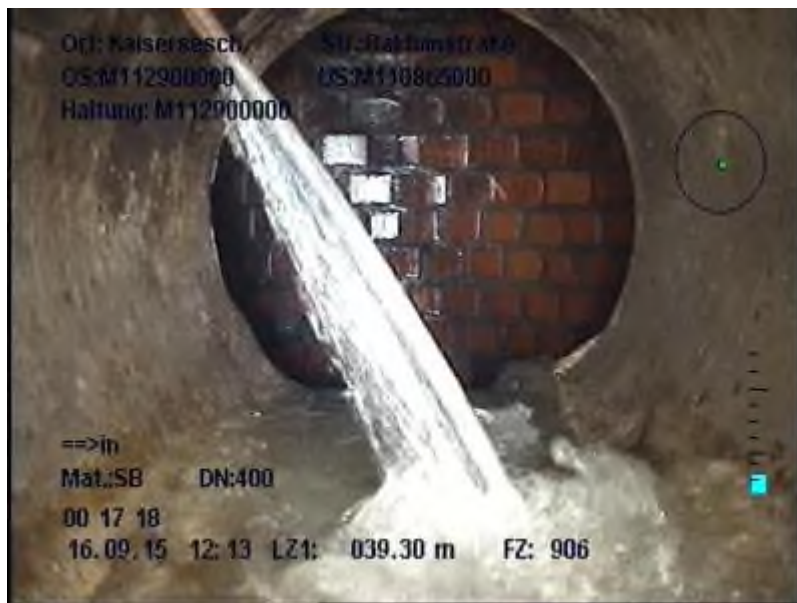
M112900000-00019.JPG

**40,10 m      BCE      XP                      0      Endknoten, Rohrende**

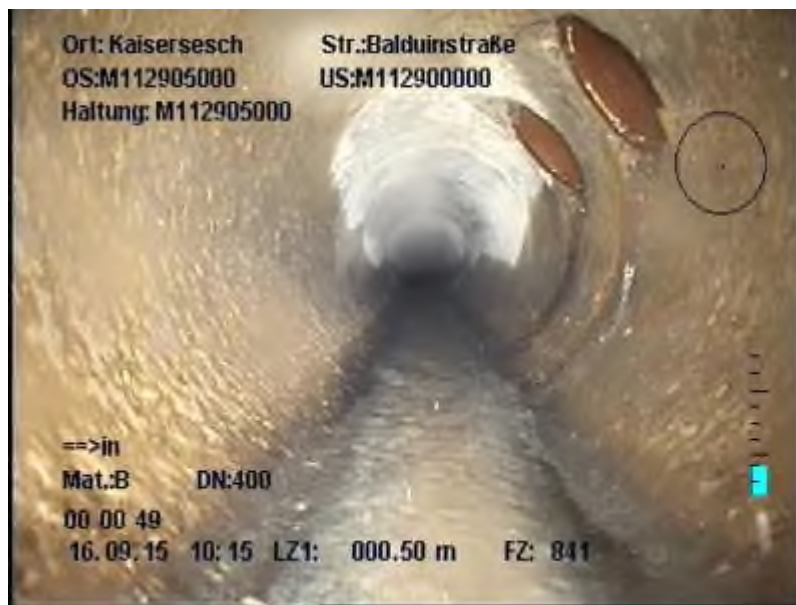
M112905000-00002.JPG

**1,60 m      BCA   E   A      150      2      Anschluss, einfacher Anschluss - gemeißelt, Anschluss  
offen**

*Bemerkung*    **STZ /040**

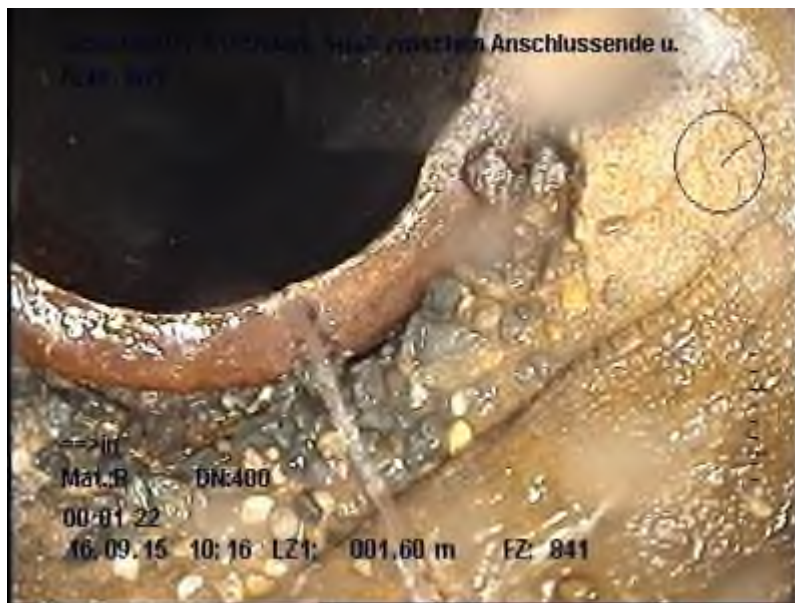
**M112905000-00003.JPG**

**1,60 m      BAH    B                                      2      Schadhafter Anschluss, zurückliegend**

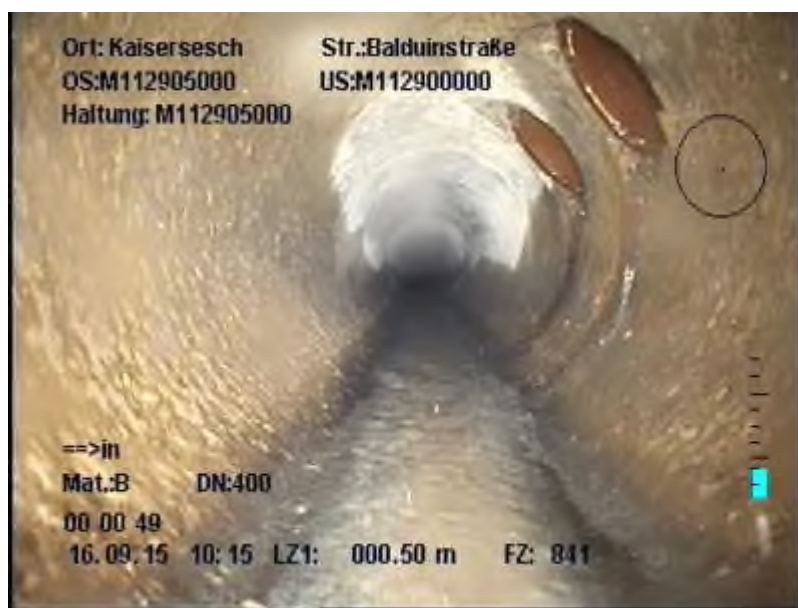
M112905000-00002.JPG

2,00 m	BCA	E	A	150	2	Anschluss, einfacher Anschluss - gemeißelt, Anschluss offen
--------	-----	---	---	-----	---	---

*Bemerkung* **STZ /035**

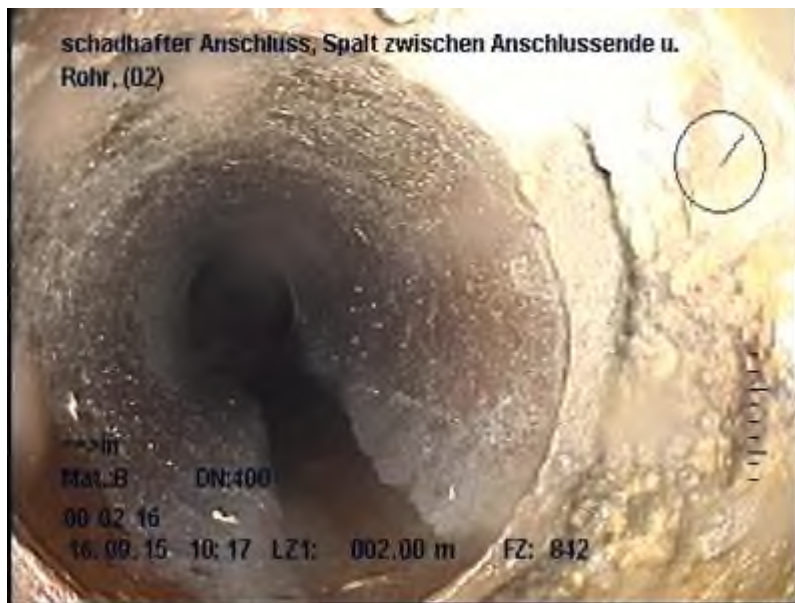
**M112905000-00004.JPG**

**2,00 m      BAH    B                      2      Schadhafter Anschluss, zurückliegend**

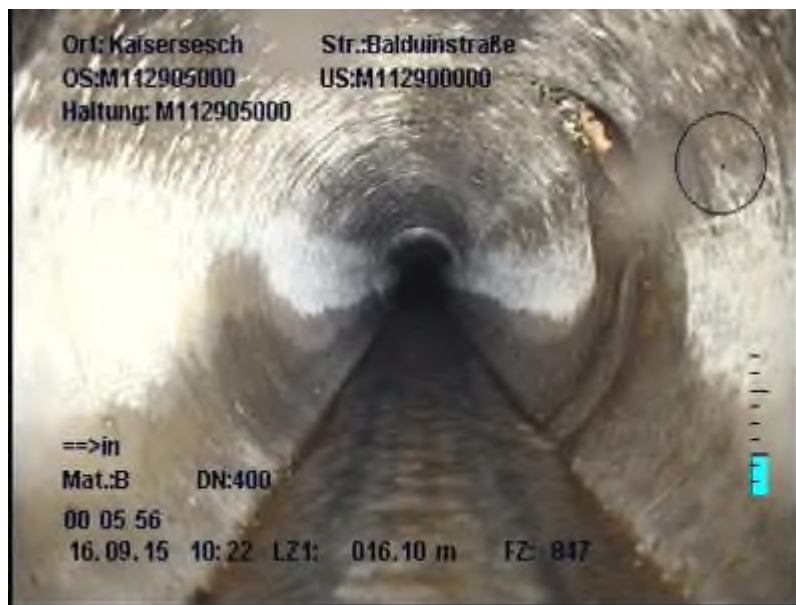
**M112905000-00007.JPG**

**17,10 m**    **BCA**    **E**    **A**    **150**    **2**    **Anschluss, einfacher Anschluss - gemeißelt, Anschluss  
offen**

*Bemerkung*    **STZ /025**

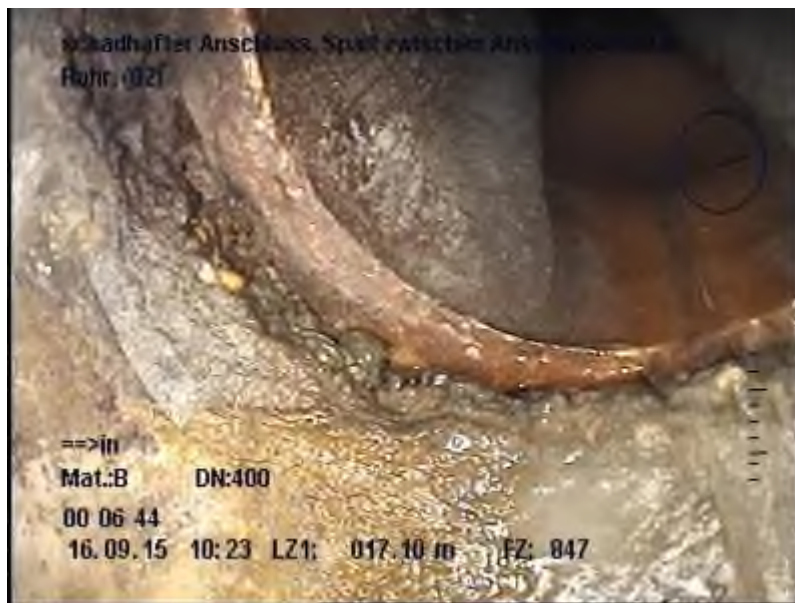
**M112905000-00008.JPG**

**17,10 m      BAH    B                      2      Schadhafter Anschluss, zurückliegend**

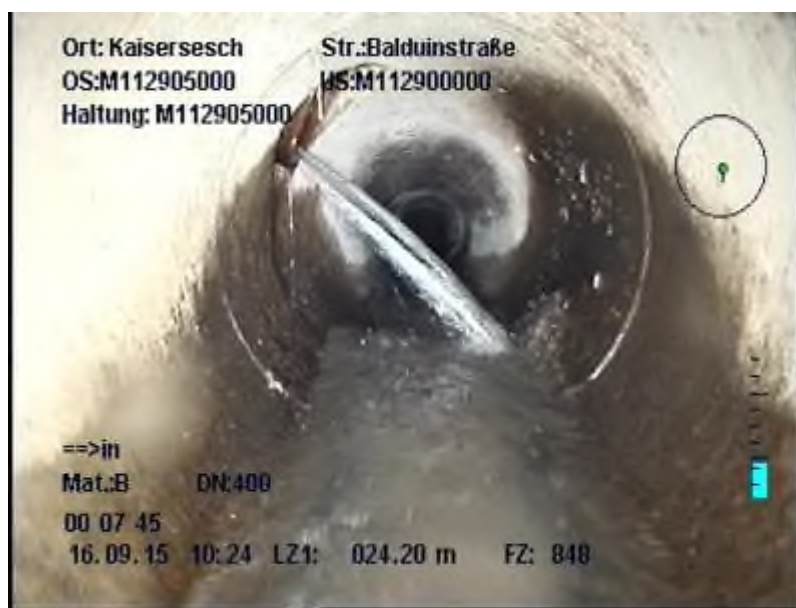
M112905000-00009.JPG

25,20 m      BCA    E    A      150      10      Anschluss, einfacher Anschluss - gemeißelt, Anschluss  
offen

Bemerkung    STZ /020

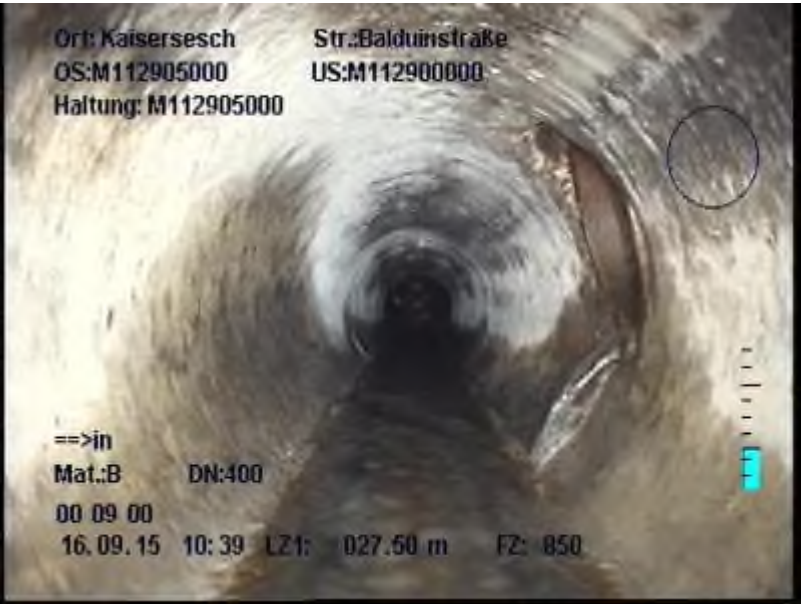
M112905000-00011.JPG

Station	Kode	Quant.1	Lage	Schadenstext
28,40 m	BCA E A	200	2	Anschluss, einfacher Anschluss - gemeißelt, Anschluss offen

Bemerkung STZ /015

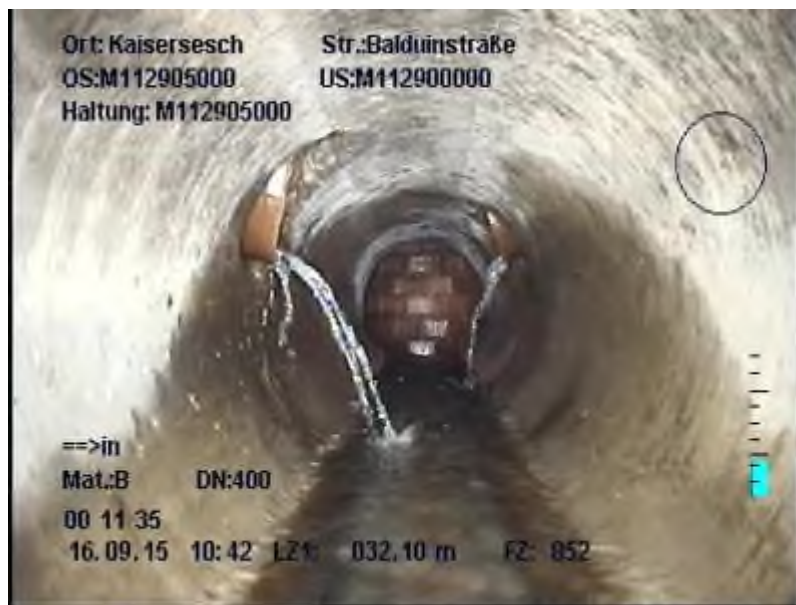
M112905000-00014.JPG

33,20 m	BCA E A	150	10	Anschluss, einfacher Anschluss - gemeißelt, Anschluss offen
---------	---------	-----	----	---

Bemerkung STZ /010

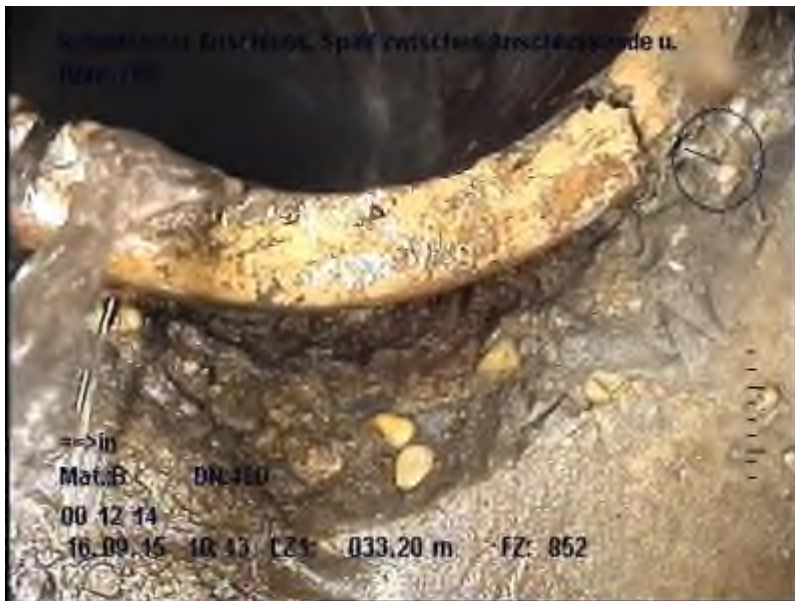
**M112905000-00016.JPG**

**33,20 m      BAH      B                      10      Schadhafter Anschluss, zurückliegend**

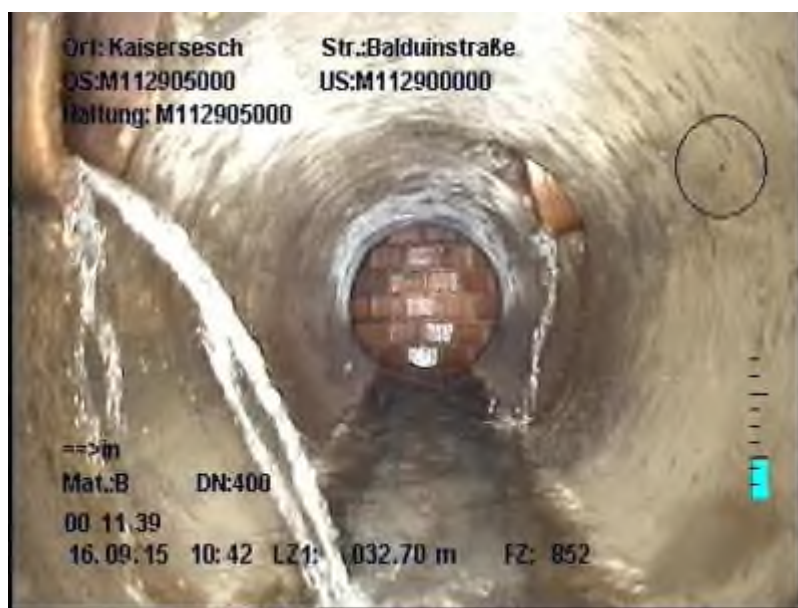
M112905000-00015.JPG

33,90 m	BCA E A	150	2	Anschluss, einfacher Anschluss - gemeißelt, Anschluss offen
---------	---------	-----	---	---

Bemerkung STZ /005

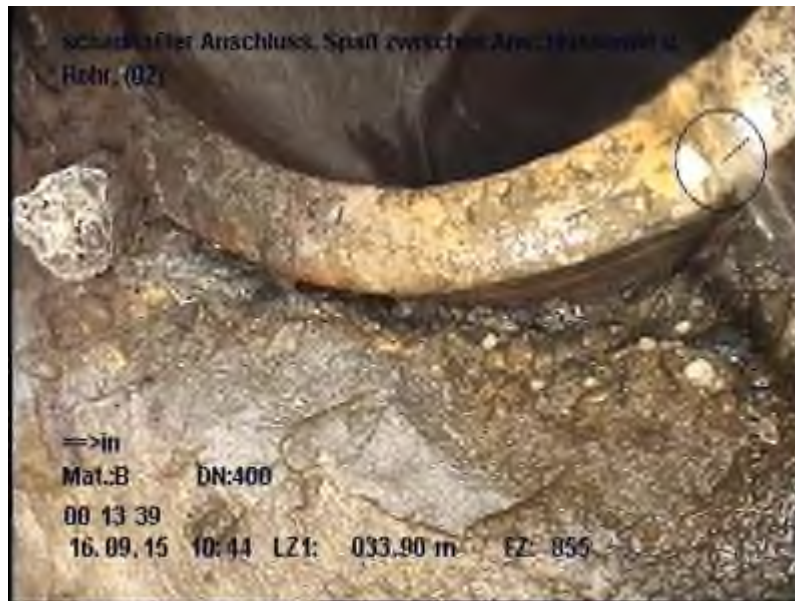
**M112905000-00018.JPG**

**33,90 m      BAH    B                      2      Schadhafter Anschluss, zurückliegend**

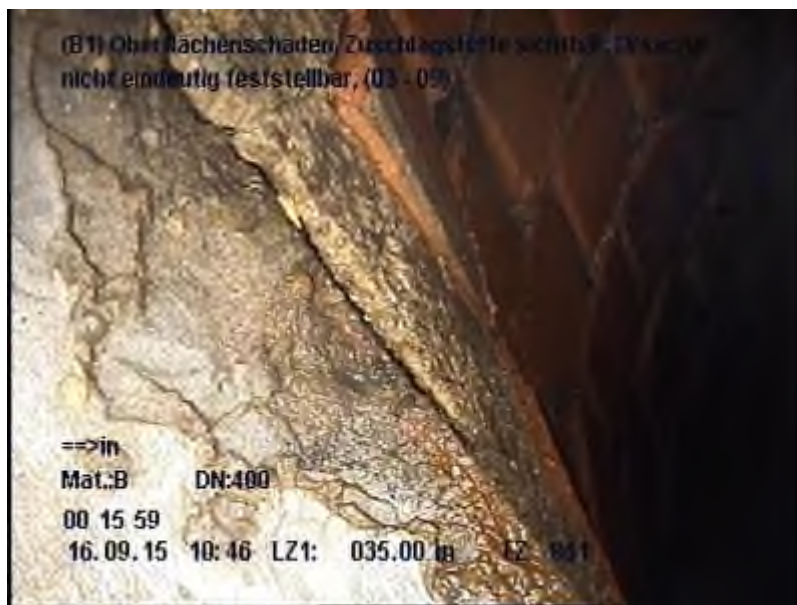
M112905000-00023.JPG

35,00 m	BAF	B	E	7	Oberflächenschaden, Abplatzung, nicht eindeutig feststellbar
---------	-----	---	---	---	--

*Bemerkung*    **Am Bauwerksanschluss**

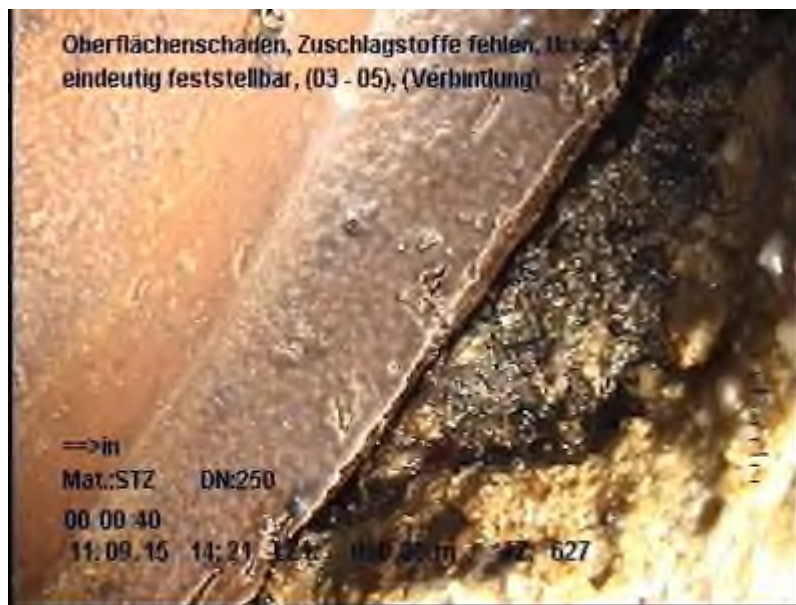
M113000000-00001.JPG

0,00 m      BAF      E      E              3      Oberflächenschaden, Zuschlagstoffe fehlen, nicht eindeutig feststellbar

*Bemerkung*      **Am Bauwerksanschluss**

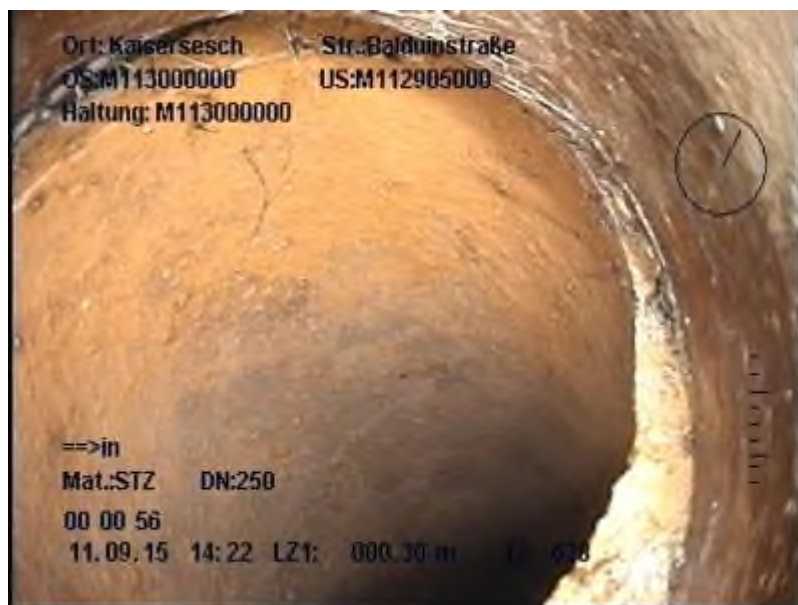
M113000000-00002.JPG

0,30 m      BCA    A    A      150      1      Anschluss, Abzweig, Anschluss offen

Bemerkung **STZ /025**  
**GEA-Kirche, STZ-Abzweig, Einbindewinkel 90 Grad, anschließend**  
**gerades Rohr**

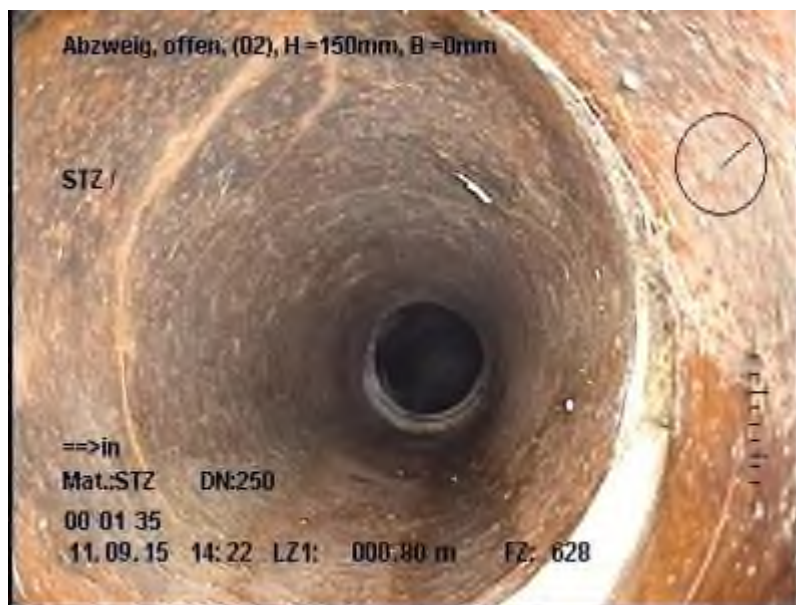
**M113000000-00003.JPG**

**0,80 m      BCA    A    A      150      2      Anschluss, Abzweig, Anschluss offen**

*Bemerkung*    **STZ /020**  
**GEA-Kirche, STZ-Abzweig, Einbindewinkel 90 Grad, anschließend**  
**gerades Rohr**

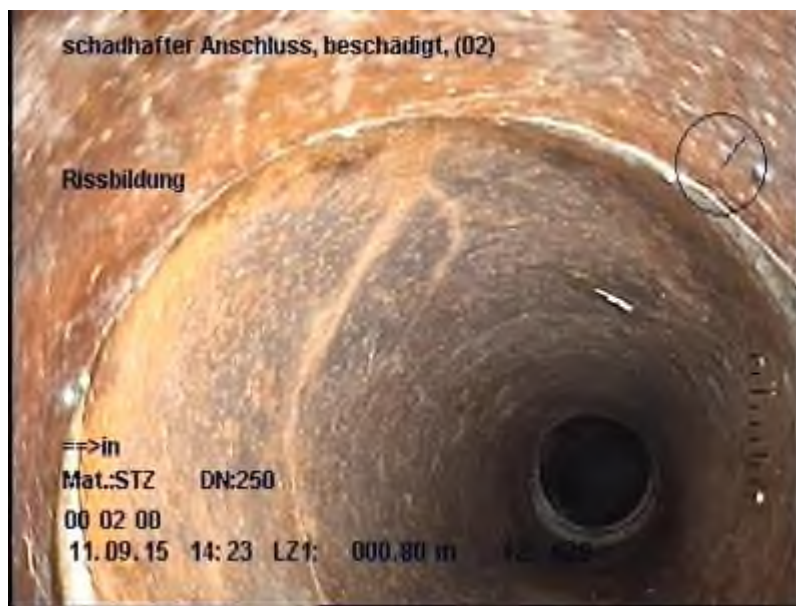
**M113000000-00004.JPG**

**0,80 m      BAH    D                                      2      Schadhafter Anschluss, beschädigt**

*Bemerkung*    **Rissbildung**

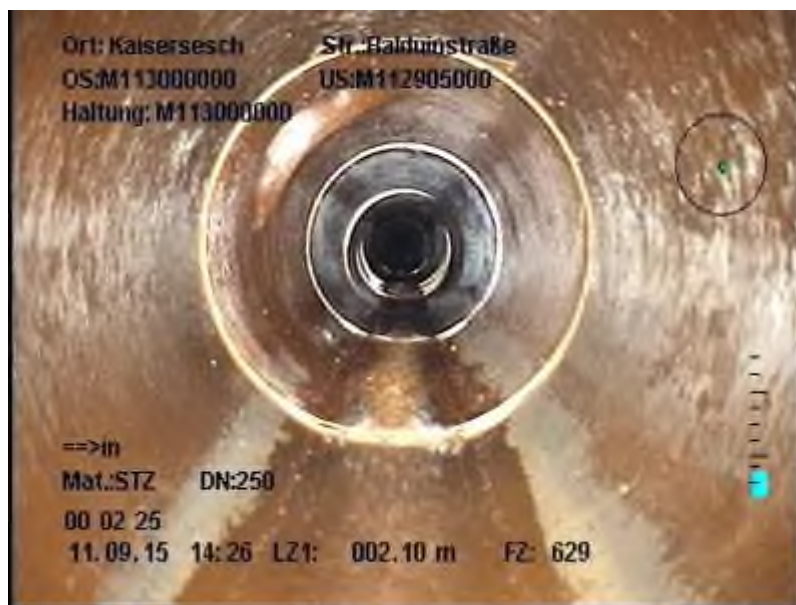
M113000000-00005.JPG

*Bemerkung*      **STZ/015**

**Entwässerung Parkplatz?, STZ-Abzweig, Einbindewinkel 90 Grad,  
anschließend gerades Rohr**

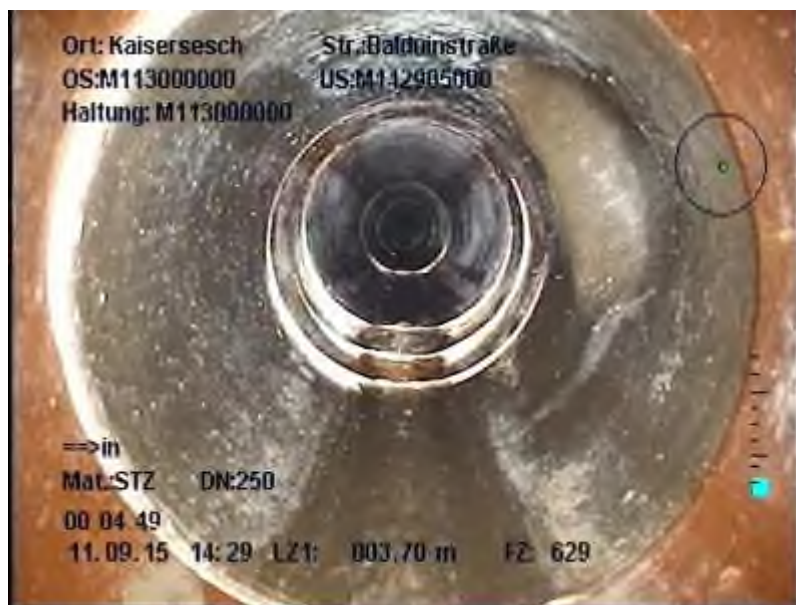
M113000000-00006.JPG

4,30 m      BCA    A    A      150      2      Anschluss, Abzweig, Anschluss offen

*Bemerkung*    **PVC/010**  
**GEA-Kirche, STZ-Abzweig, Einbindewinkel 45 Grad, anschließend**  
**Bogenformteil 30 Grad**
