# **Kanalsanierungsmaßnahmen in der VG Kaisersesch**

**Stadt Kaisersesch**

## **Grabenlose Renovierungsmaßnahmen**

Projekt Nr.  
2508

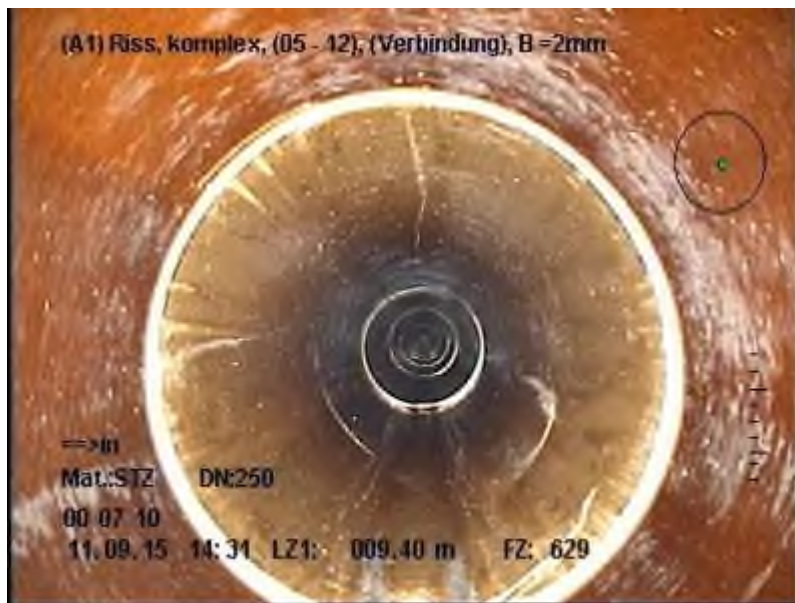
M113000000-00007.JPG

**9,40 m      BAB    B    C            2            5      Rissbildung, Riss, komplexe Rissbildung**

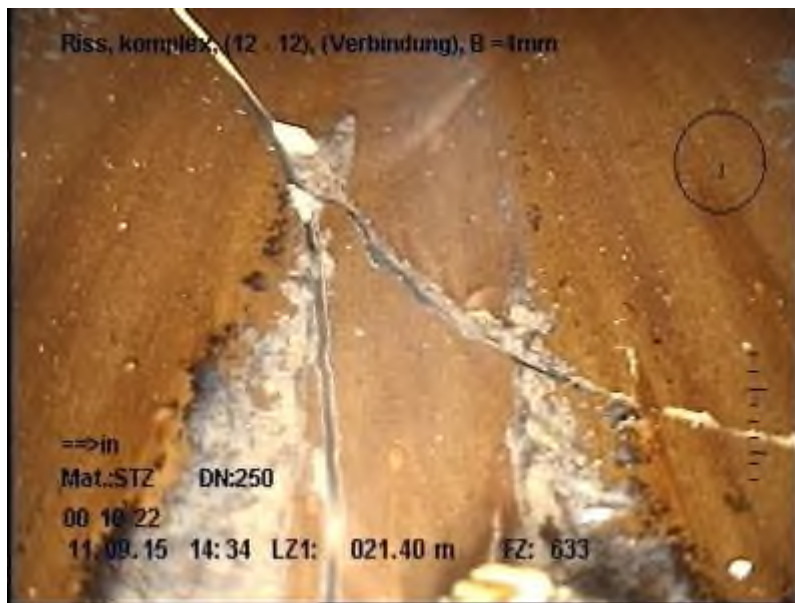
**M113000000-00009.JPG**

**21,40 m    BAB    B    C            4            12    Rissbildung, Riss, komplexe Rissbildung**

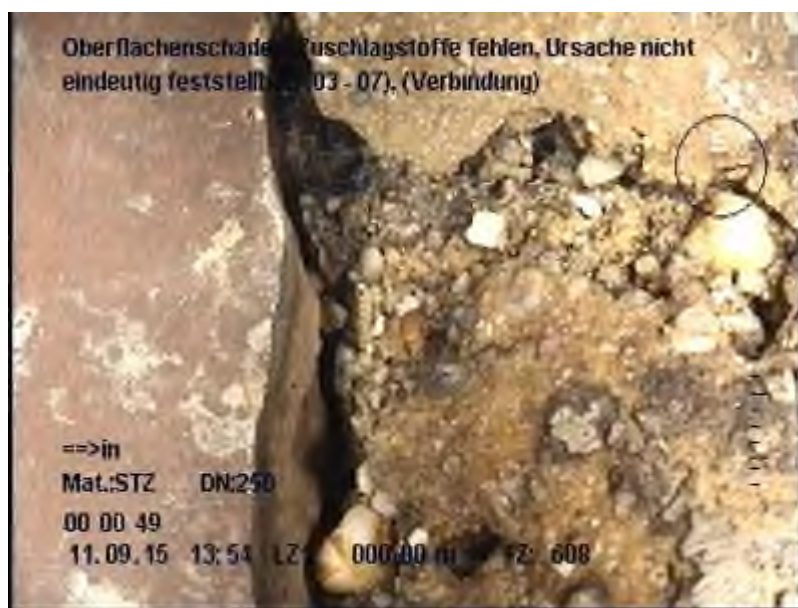
M113005000-00001.JPG

0,00 m	BAF	E	E	3	Oberflächenschaden, Zuschlagstoffe fehlen, nicht eindeutig feststellbar
--------	-----	---	---	---	---

*Bemerkung*    **Am Bauwerksanschluss**

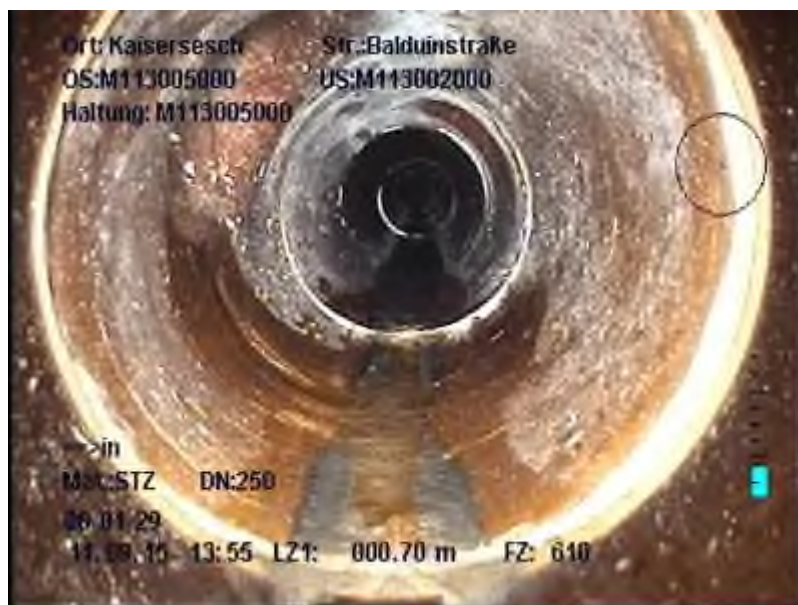
**M113005000-00002.JPG**

*Bemerkung*    **STZ /010**

**Entwässerung Parkplatz?, STZ-Abzweig, Einbindewinkel 45 Grad,  
anschließend gerades Rohr**

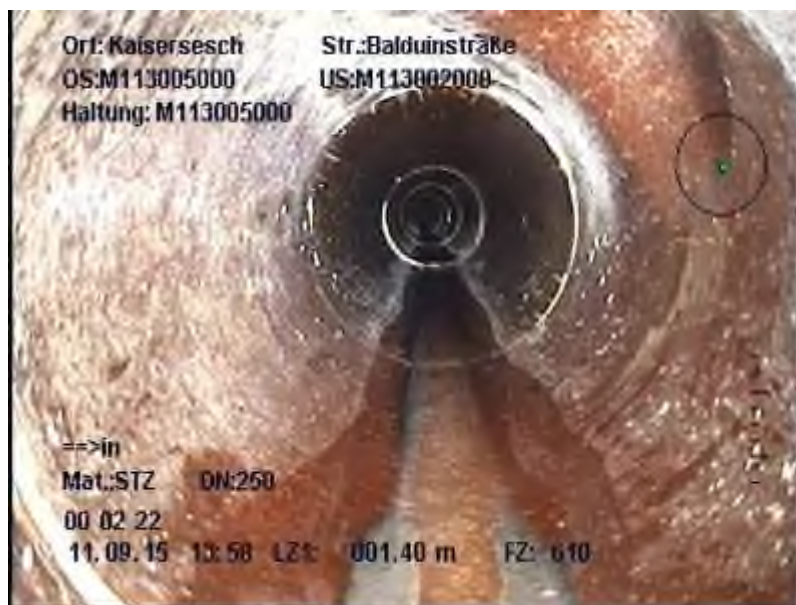
M113005000-00003.JPG

1,90 m	BCA A A	150	1	Anschluss, Abzweig, Anschluss offen
--------	---------	-----	---	-------------------------------------

*Bemerkung* **STZ /005**  
**GEA-Haus-NR. 7, STZ-Abzweig, Einbindewinkel 45 Grad,**  
**anschließend gerades Rohr**

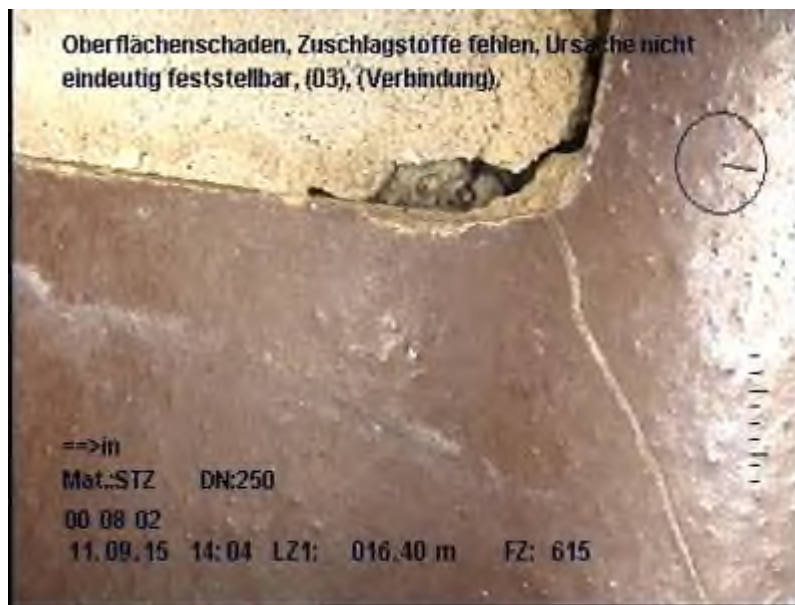
**M113005000-00006.JPG**

**16,40 m    BAF    E    E                      3    Oberflächenschaden, Zuschlagstoffe fehlen, nicht eindeutig feststellbar**

*Bemerkung*    **Am Bauwerksanschluss**

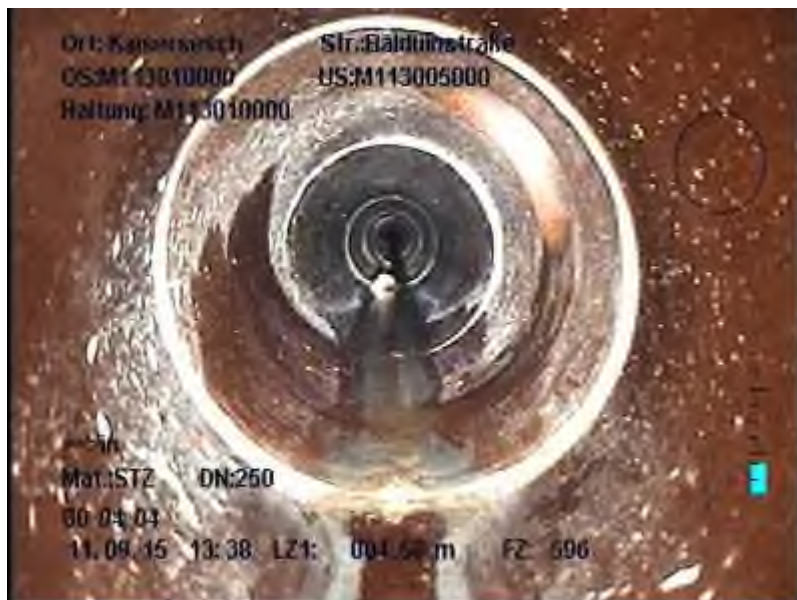
M113010000-00002.JPG

0,50 m	BAF B E		12	Oberflächenschaden, Abplatzung, nicht eindeutig feststellbar
0,50 m	BAB B A	0,2	10	Rissbildung, Riss, in Längsrichtung
2,00 m	BAB B A	1	6	Rissbildung, Riss, in Längsrichtung
5,20 m	BCA A A	150	2	Anschluss, Abzweig, Anschluss offen

*Bemerkung* **STZ /025**  
**GEA-Haus-NR. 13, STZ-Abzweig, Einbindewinkel 90 Grad, anschließend gerades Rohr**

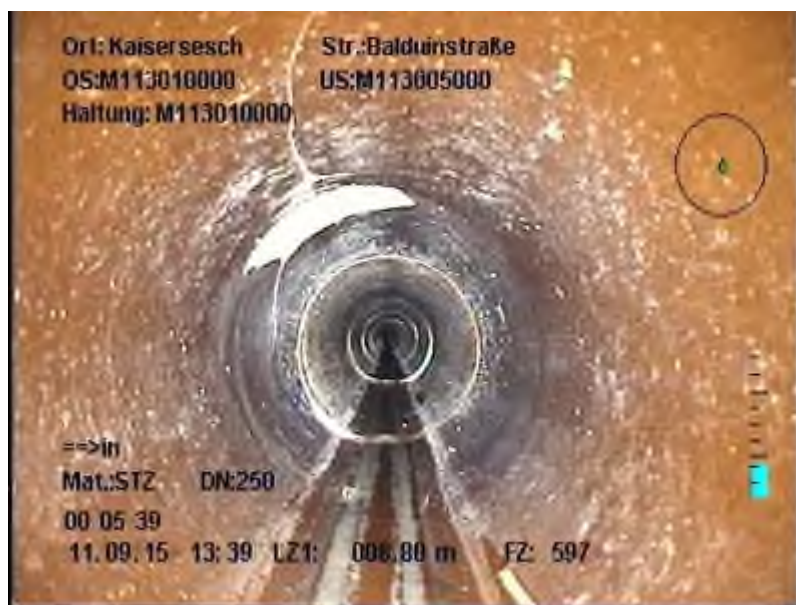
M113010000-00004.JPG

9,60 m      BCA    E    A      150      10      Anschluss, einfacher Anschluss - gemeißelt, Anschluss  
offen

*Bemerkung*      **STZ /020**  
**GEA-Haus-NR. 18, Einbindung ohne Abzweig oder Sattelstück,**  
**Einbindewinkel ca. 75 Grad, anschließend gerades Rohr**

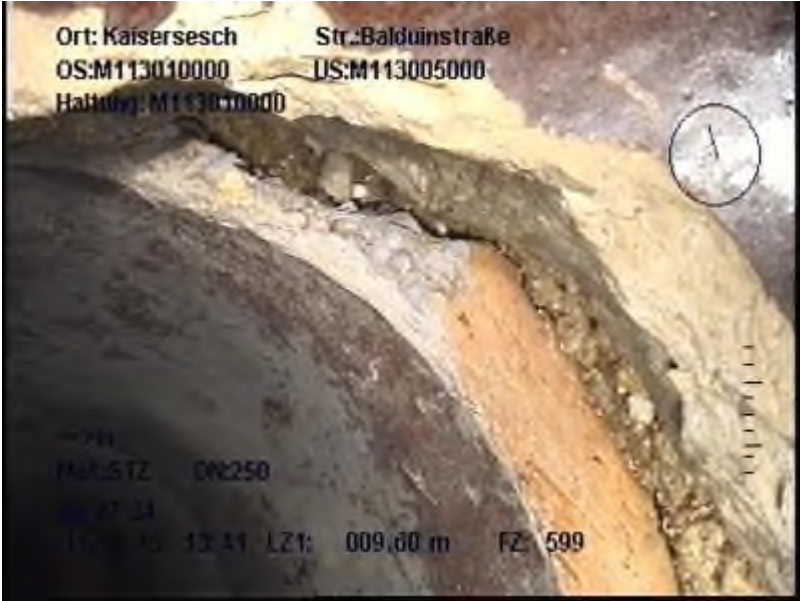
9,60 m	BAH	A			10	Schadhafter Anschluss, Lage um das Rohr falsch

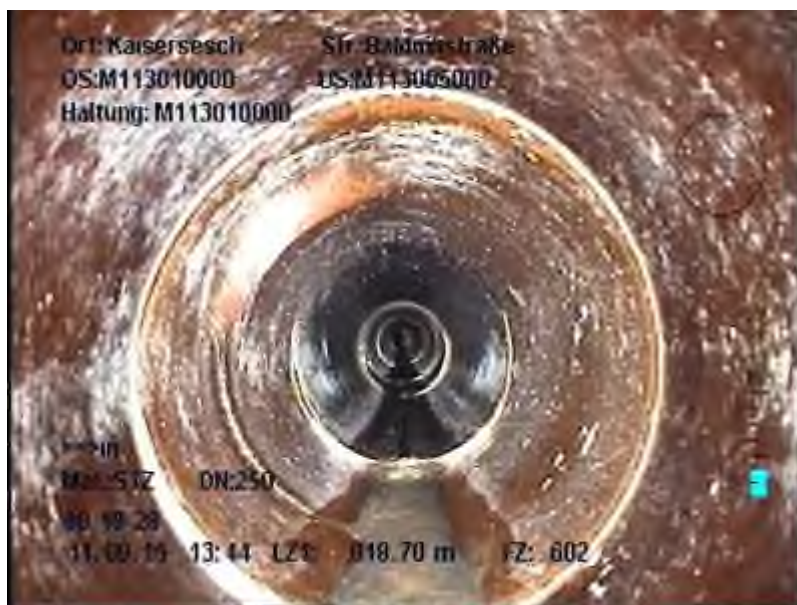
**M113010000-00006.JPG**

**19,40 m**    **BCA**    **A**    **A**    **150**    **10**    **Anschluss, Abzweig, Anschluss offen**

*Bemerkung*    **STZ /015**  
**GEA-Haus-NR. 18, STZ-Abzweig, Einbindewinkel 90 Grad,**  
**anschließend gerades Rohr**

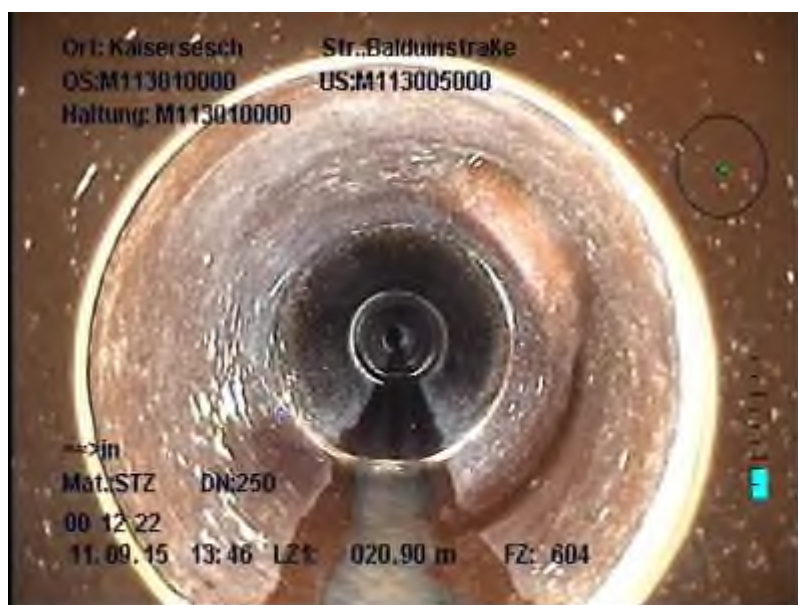
M113010000-00008.JPG

21,70 m	BCA	A	A	150	2	Anschluss, Abzweig, Anschluss offen
---------	-----	---	---	-----	---	-------------------------------------

*Bemerkung* **STZ /010**  
**GEA-Haus-NR. 11, STZ-Abzweig, Einbindewinkel 45 Grad,**  
**anschließend gerades Rohr (abgewinkelt angeschlossen)**

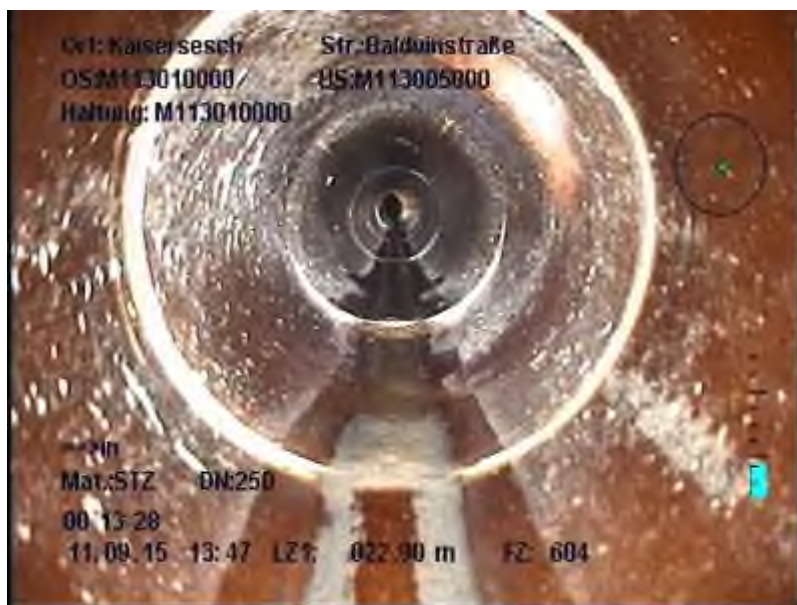
M113010000-00009.JPG

23,60 m      BCA      A      A      150      1      Anschluss, Abzweig, Anschluss offen

*Bemerkung*      **STZ /005**  
**GEA-Haus-NR. 9, STZ-Abzweig, Einbindewinkel 90 Grad,**  
**anschließend gerades Rohr**

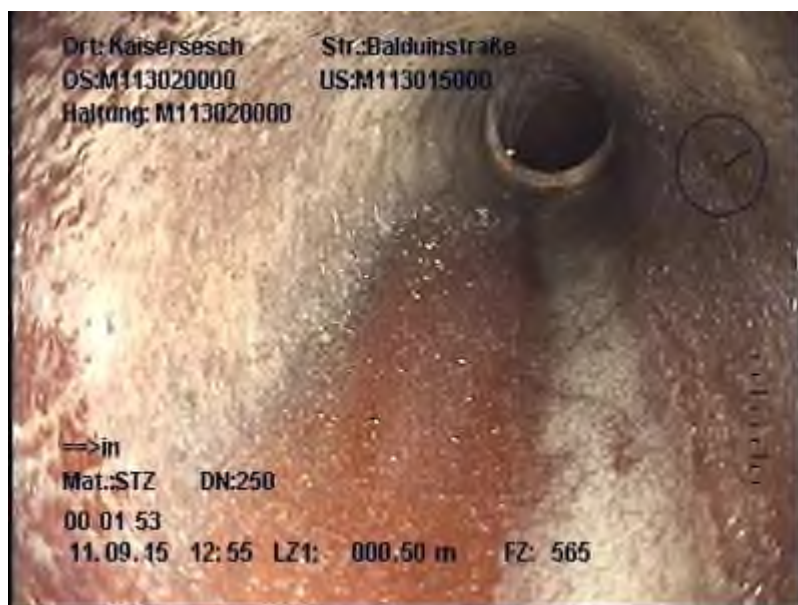
**M113020000-00001.JPG**

**0,50 m      BCA    E    A      150      2      Anschluss, einfacher Anschluss - gemeißelt, Anschluss  
offen**

*Bemerkung* **STZ /035  
Straßenentwässerung, Einbindung ohne Abzweig oder Sattelstück,  
Einbindewinkel ca. 90 Grad, anschließend gerades Rohr**

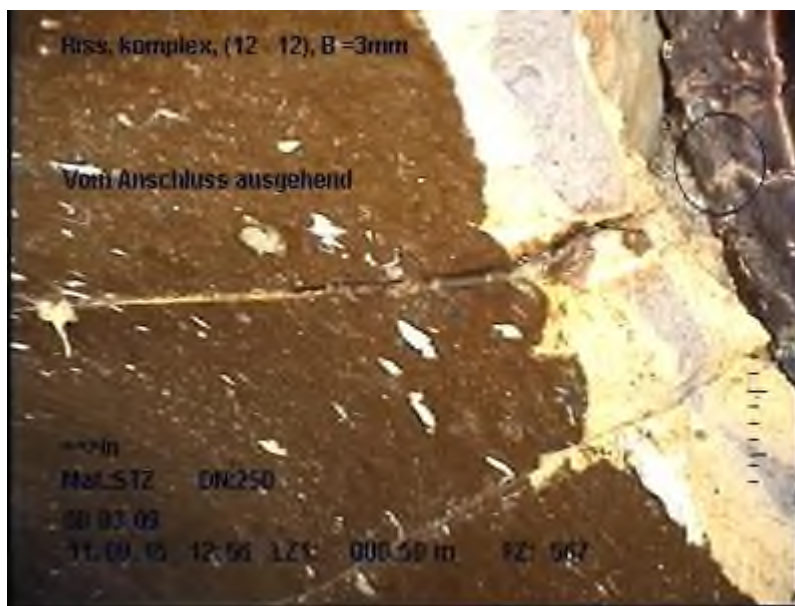
**0,50 m      BAB    B    C            3            12      Rissbildung, Riss, komplexe Rissbildung**

*Bemerkung*    **Vom Anschluss ausgehend**

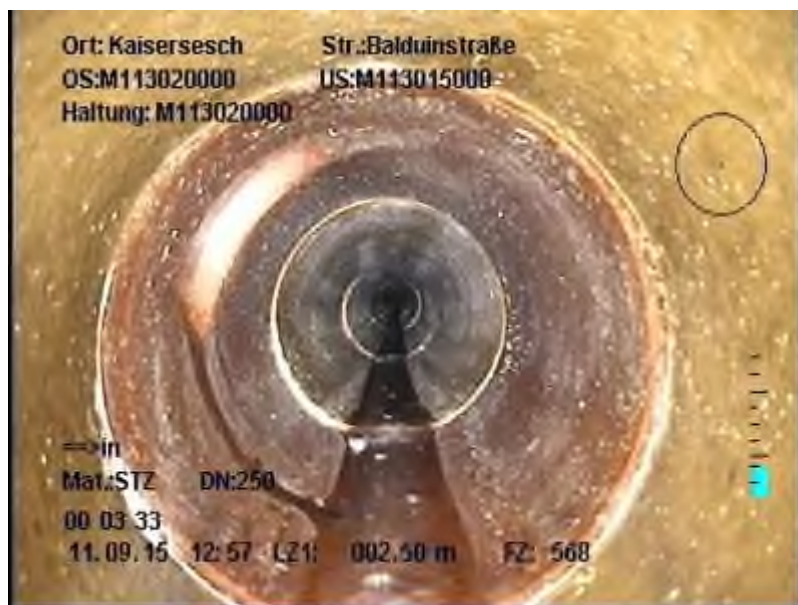
M113020000-00004.JPG

3,20 m	BCA	A	A	150	10	Anschluss, Abzweig, Anschluss offen
--------	-----	---	---	-----	----	-------------------------------------

*Bemerkung* **STZ /030**  
**GEA-Haus-NR. 26, STZ-Abzweig, Einbindewinkel 90 Grad,**  
**anschließend gerades Rohr leicht abgewinkelt angeschlossen**

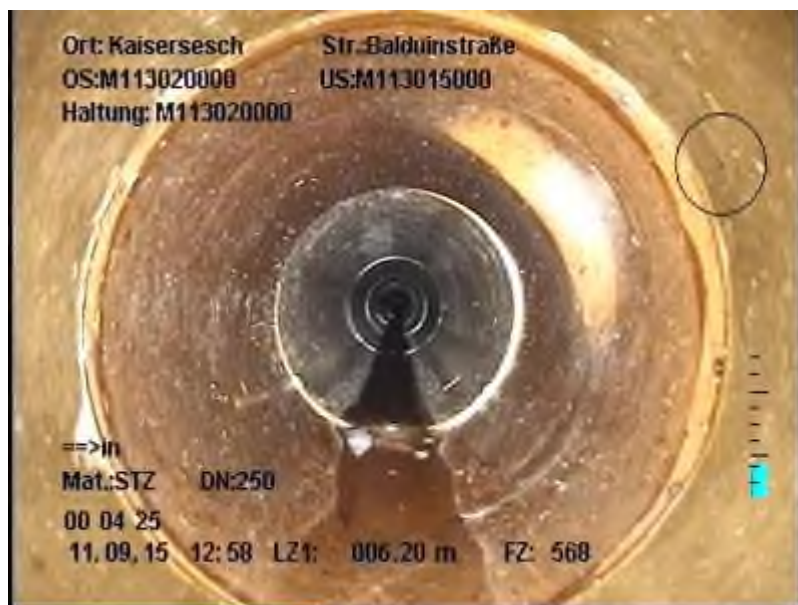
M113020000-00005.JPG

6,80 m      BCA    A    A      150      2      Anschluss, Abzweig, Anschluss offen

*Bemerkung*    **STZ /025**  
**GEA-Haus-NR. 23, STZ-Abzweig, Einbindewinkel 90 Grad,**  
**anschließend gerades Rohr leicht abgewinkelt angeschlossen**

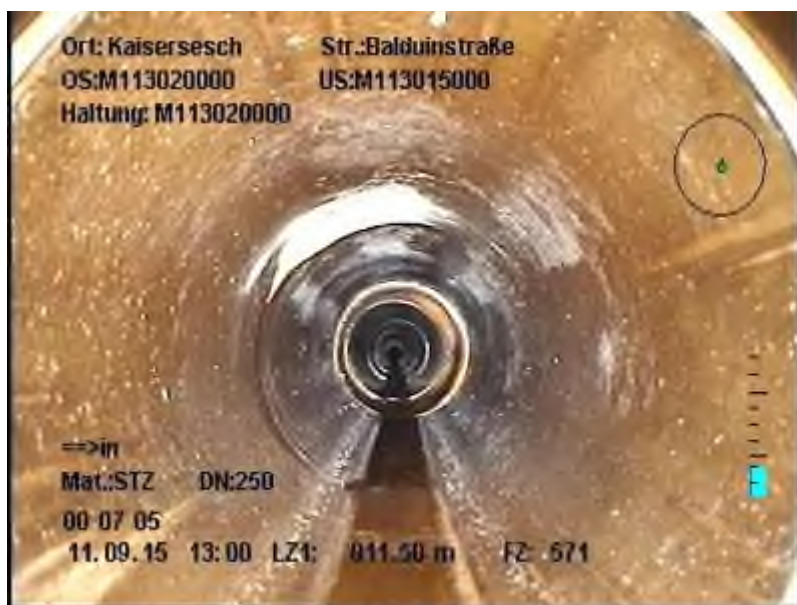
M113020000-00006.JPG

12,40 m      BCA    E    A      150      11      Anschluss, einfacher Anschluss - gemeißelt, Anschluss  
offen

*Bemerkung*      **STZ /020**  
**Dachentwässerung, Einbindung ohne Abzweig oder Sattelstück,**  
**Einbindevinkel ca. 90 Grad, anschließend gerades Rohr**

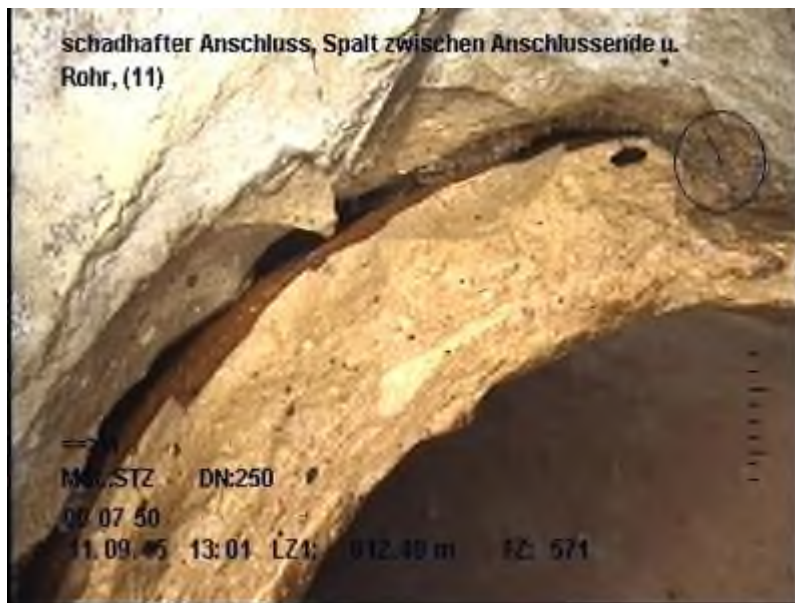
**M113020000-00007.JPG**

**12,40 m    BAH   B                      11    Schadhafter Anschluss, zurückliegend**

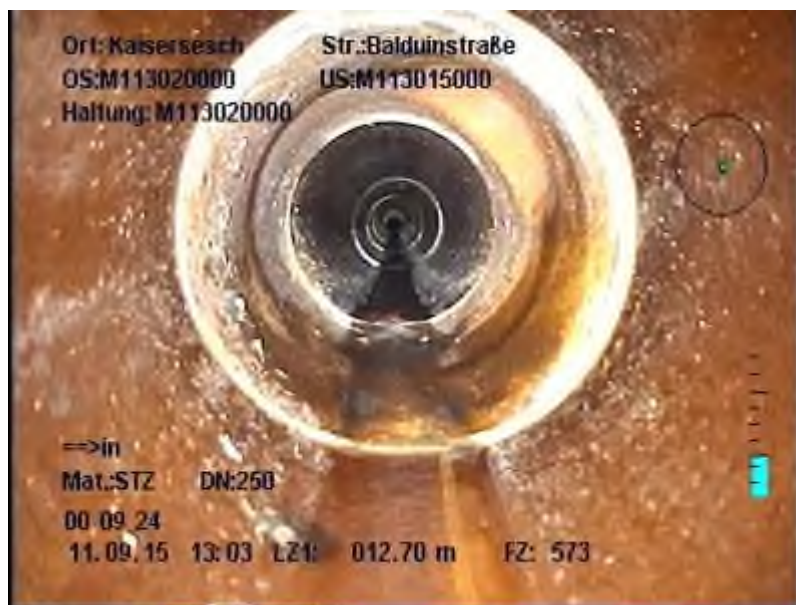
**M113020000-00008.JPG**

*Bemerkung*    **STZ /015**

**GEA-Haus-Nr. 21, STZ-Abzweig, Einbindewinkel 45 Grad, weiterer Verlauf wird im Vorfeld der Baumaßnahme erneuert**

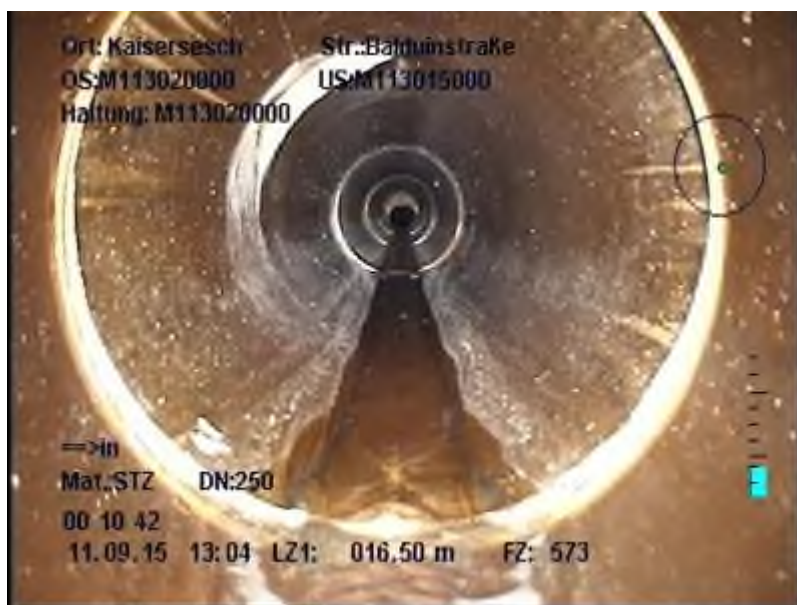
M113020000-00009.JPG

17,30 m      BCA    E    A      150      10      Anschluss, einfacher Anschluss - gemeißelt, Anschluss  
offen

*Bemerkung*      **STZ /010**  
**Hofentwässerung, Einbindung ohne Abzweig oder Sattelstück,**  
**Einbindevinkel ca. 90 Grad, anschließend gerades Rohr**

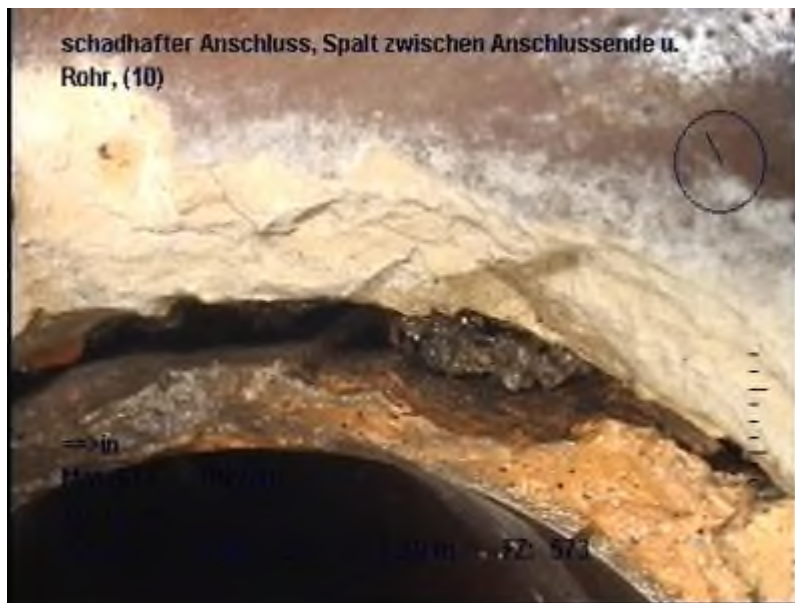
**M113020000-00010.JPG**

**17,30 m      BAH      B                      10      Schadhafter Anschluss, zurückliegend**

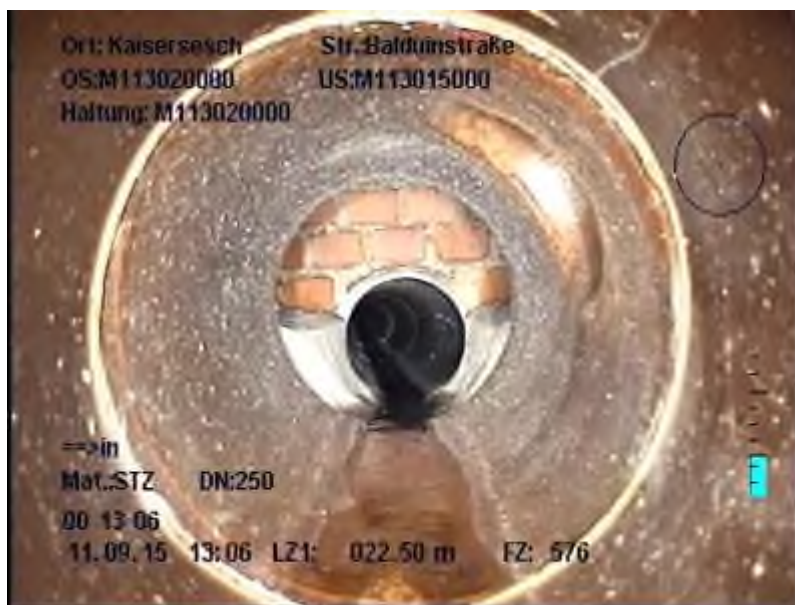
M113020000-00011.JPG

23,20 m	BCA	A	A	150	2	Anschluss, Abzweig, Anschluss offen
---------	-----	---	---	-----	---	-------------------------------------

*Bemerkung* **STZ /005**  
**GEA-Haus-Nr. 21, STZ-Abzweig, Einbindewinkel 90 Grad,**  
**anschließend gerades Rohr**

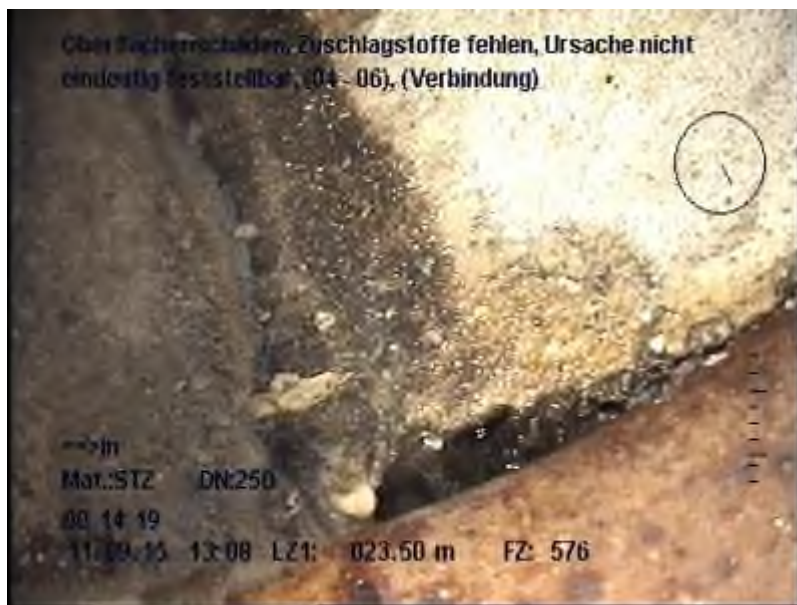
M113020000-00013.JPG

23,50 m	BAF	E	E	4	Oberflächenschaden, Zuschlagstoffe fehlen, nicht eindeutig feststellbar
---------	-----	---	---	---	---

*Bemerkung*    **Am Bauwerksanschluss**

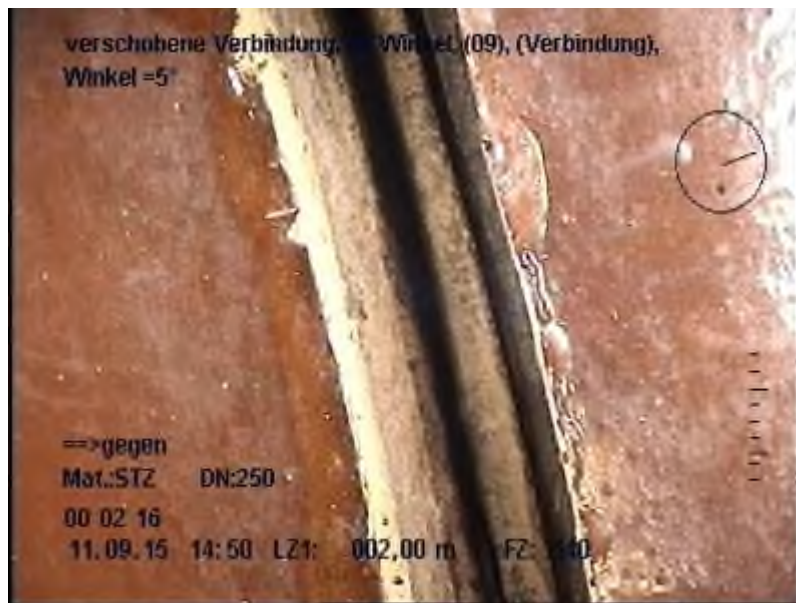
M113040000-00001.JPG

2,00 m      BAJ      C              5              9      Verschobene Verbindung, im Winkel

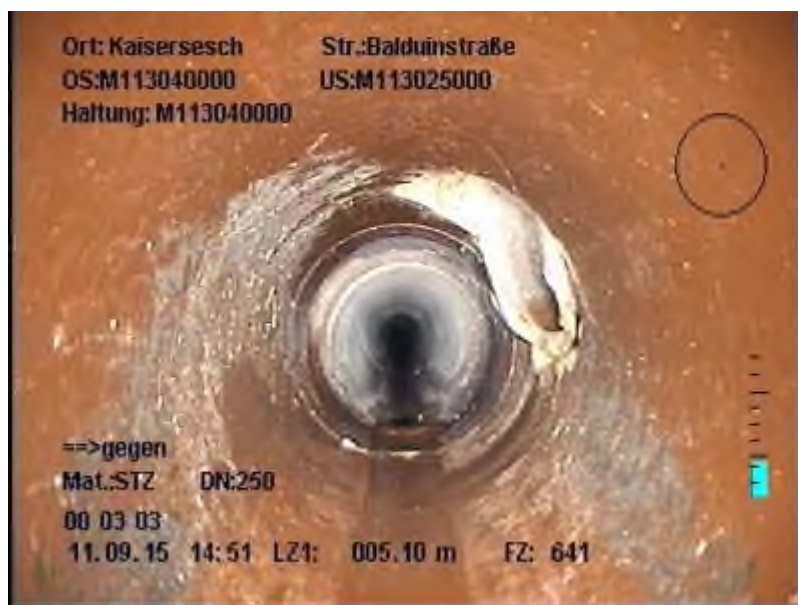
**M113040000-00002.JPG**

**5,90 m      BCA   E   A      150      2      Anschluss, einfacher Anschluss - gemeißelt, Anschluss  
offen**

*Bemerkung*    **STZ /015  
GEA-Haus-Nr. 30, ohne Abzweig oder Sattelstück angebunden,  
Einbindevinkel ca. 90 Grad,**

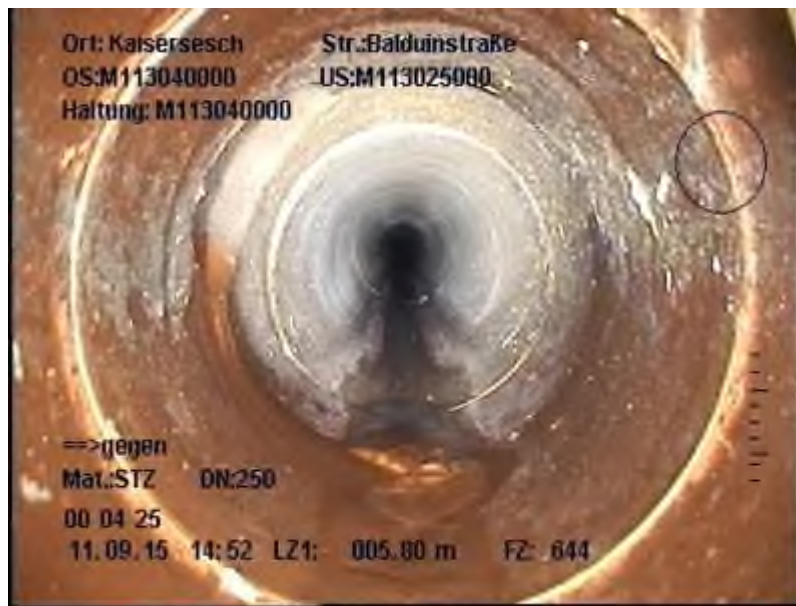
**M113040000-00004.JPG**

**6,40 m**      **BCA**    **A**    **A**      **150**      **10**      **Anschluss, Abzweig, Anschluss offen**

*Bemerkung*    **STZ /010**  
**GEA-Haus-Nr. 27, STZ-Abzweig, Einbindewinkel 90 Grad,**  
**anschließend gerades Rohr**

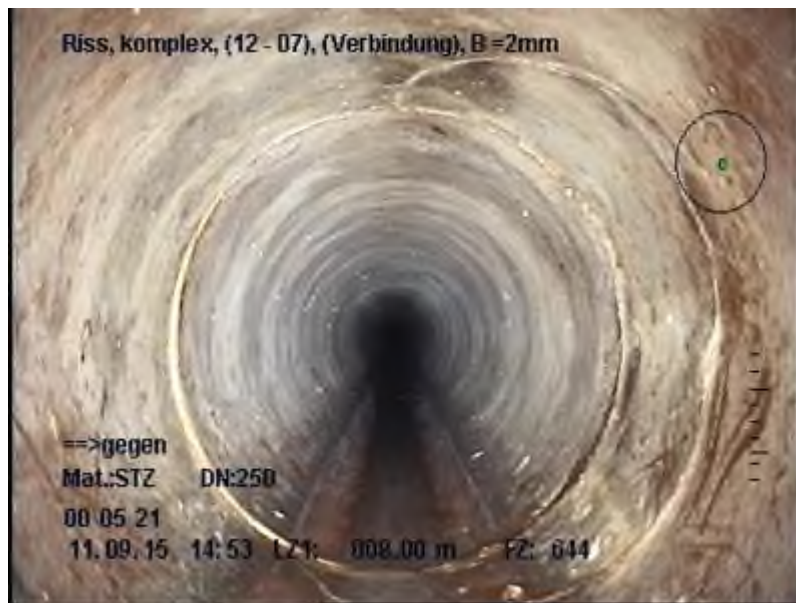
**M113040000-00005.JPG**

**8,00 m      BAB    B    C            2            12      Rissbildung, Riss, komplexe Rissbildung**

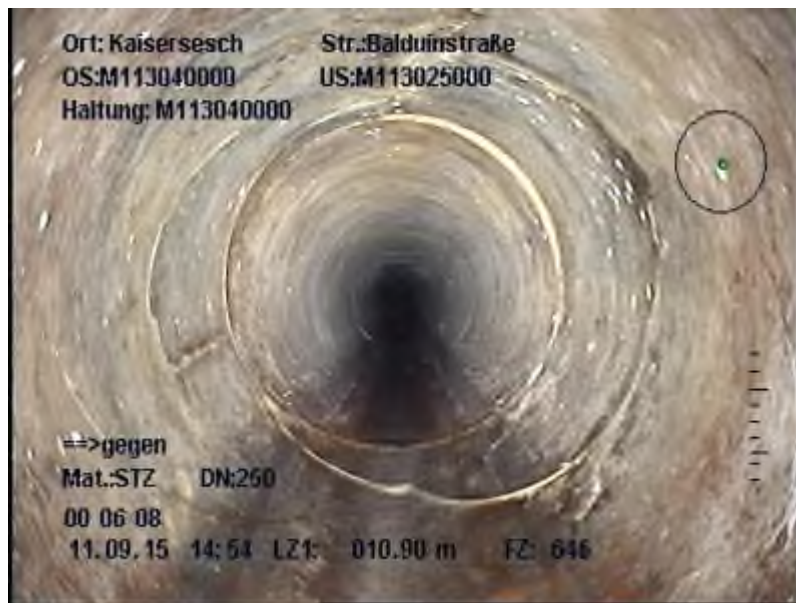
**M113040000-00006.JPG**

**10,90 m    BAB    B    C            3            12    Rissbildung, Riss, komplexe Rissbildung**

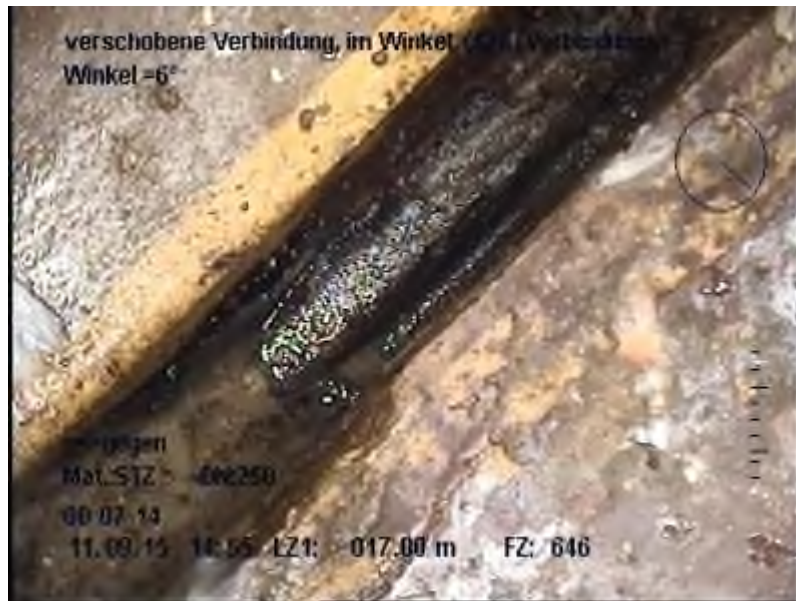
**M113040000-00007.JPG**

**17,00 m      BAJ      C              6              12      Verschobene Verbindung, im Winkel**

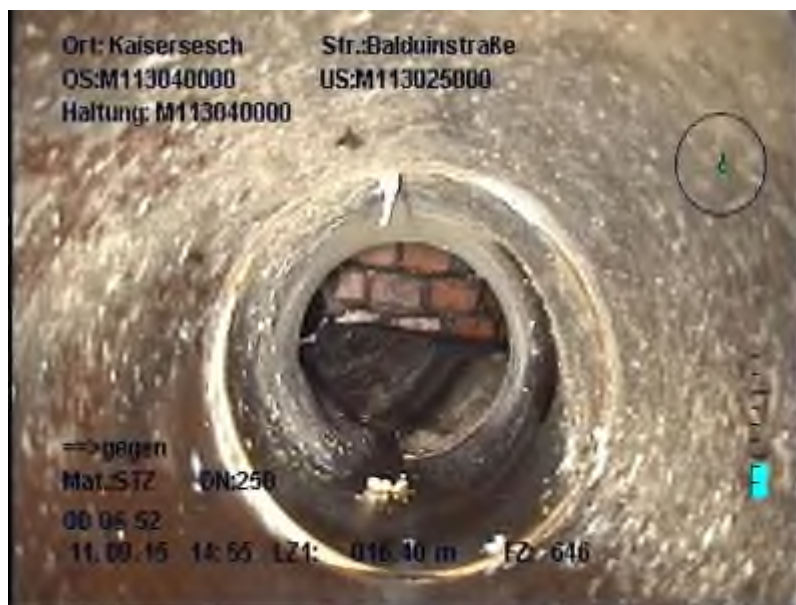
M113040000-00008.JPG

17,20 m	BCA	A	A	150	2	Anschluss, Abzweig, Anschluss offen
---------	-----	---	---	-----	---	-------------------------------------

*Bemerkung* **STZ /005**  
**GEA-Haus-Nr. 32, STZ-Abzweig, Einbindewinkel 45 Grad,**  
**anschließend gerades Rohr**

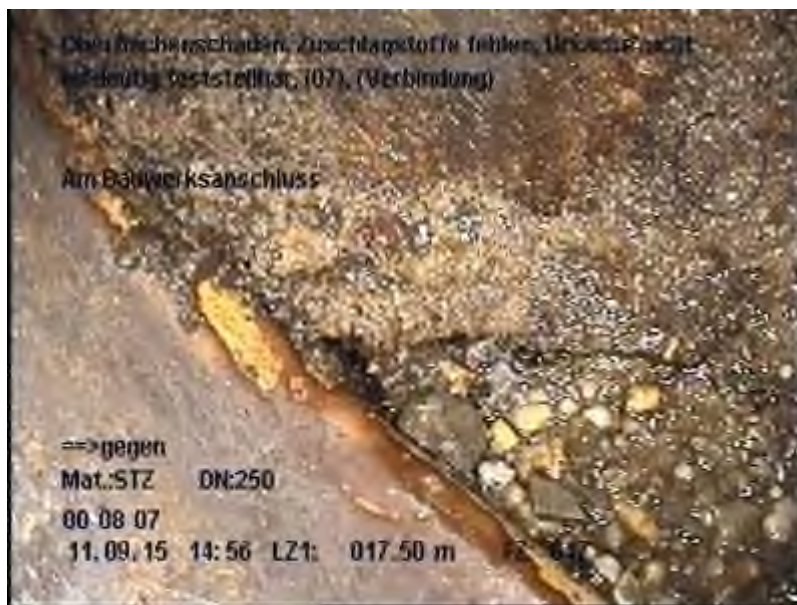
M113040000-00009.JPG

17,50 m      BAF      E      E              7      Oberflächenschaden, Zuschlagstoffe fehlen, nicht eindeutig feststellbar

*Bemerkung*      **Am Bauwerksanschluss**

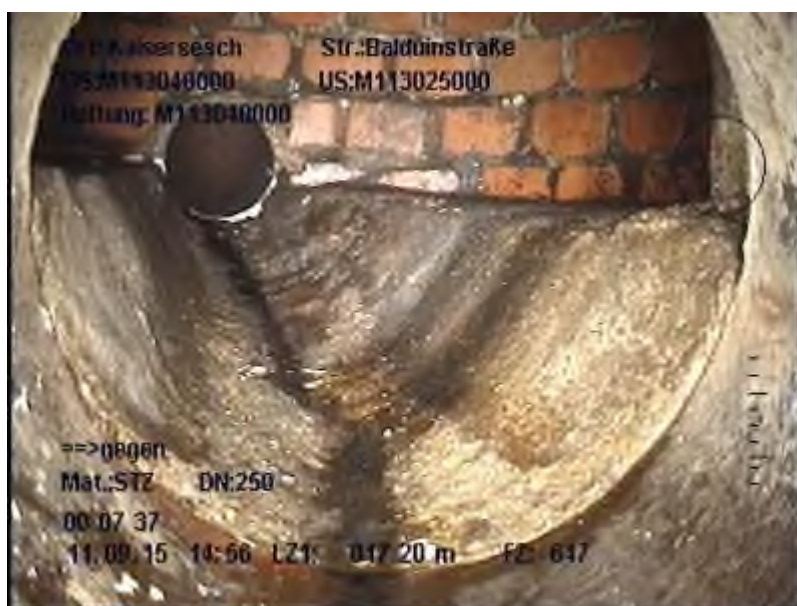
M113040000-00010.JPG

17,50 m      BCE      XP                      0      Endknoten, Rohrende

*Bemerkung*      **Schacht verdeckt ( Ortung) ca. 1,90m Tief**
