# **Kanalsanierungsmaßnahmen in der VG Kaisersesch**

**Ortsgemeinde Kaifenheim**

## **Grabenlose Renovierungsmaßnahmen**

Maßnahmenplanung 2026  
(Entwurfs- und Ausführungsplanung)

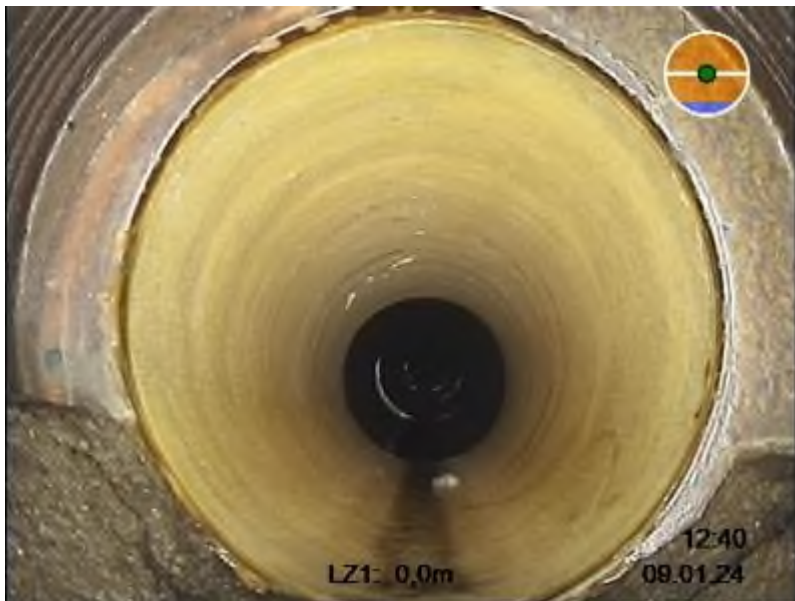
M10096-00001.JPG

<b>0,00 m</b>	<b>BCB   Z</b>		<b>12</b>	<b>Punktuelle Reparatur, anderes grabenloses Reparaturverfahren</b>
---------------	----------------	--	-----------	---

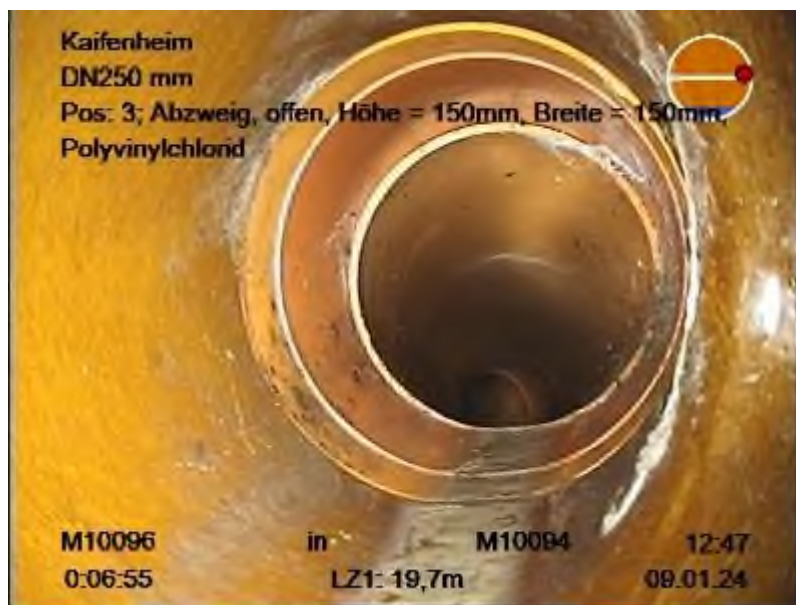
**M10096-00007.JPG**

19,70 m	BCA	A	A	150	3	Anschluss, Abzweig, Anschluss offen
---------	-----	---	---	-----	---	-------------------------------------

**Bemerkung** **PVC**  
**vermutlich Entwässerung**Parzelle 12; STZ-Abzweig 45 Grad,  
**anschließend PVC-Bogenformteil 15 Grad**

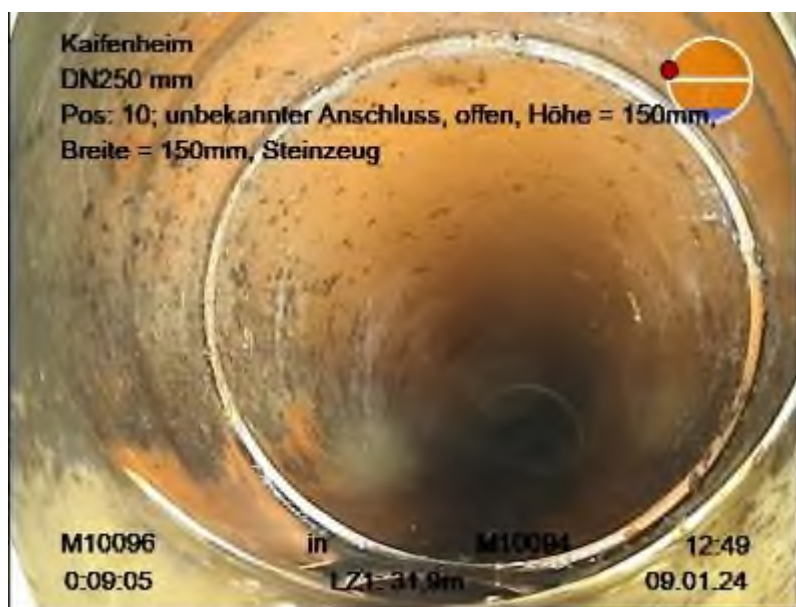
M10096-00009.JPG

31,90 m      BCA      G      A      150      10      Anschluss, unbekannter Anschluss, Anschluss offen

Bemerkung      PVC  
GEA-Haus-Nr. 12; PVC-Sattelstück, anschließend gerades  
PVC-Rohr, Anbindung bereits saniert

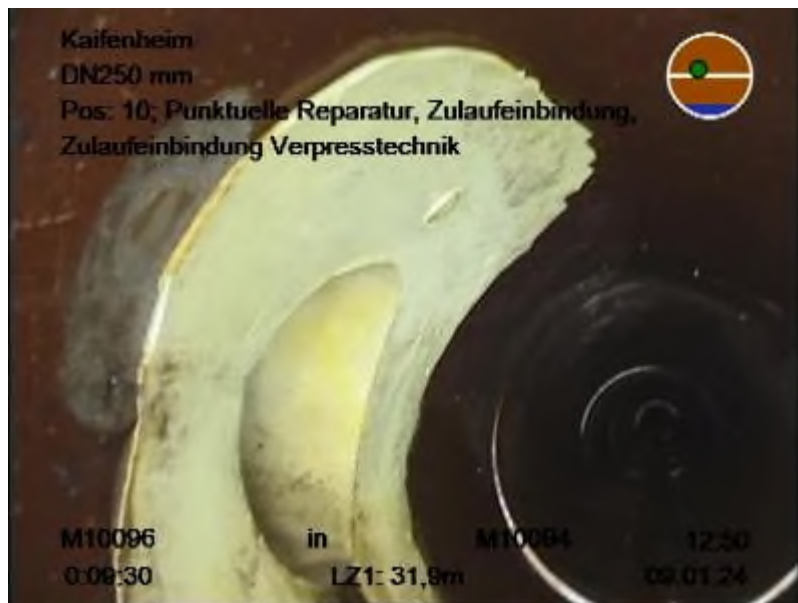
**M10096-00010.JPG**

**31,90 m      BCB      Z                      10      Punktuelle Reparatur, anderes grabenloses  
Reparaturverfahren**

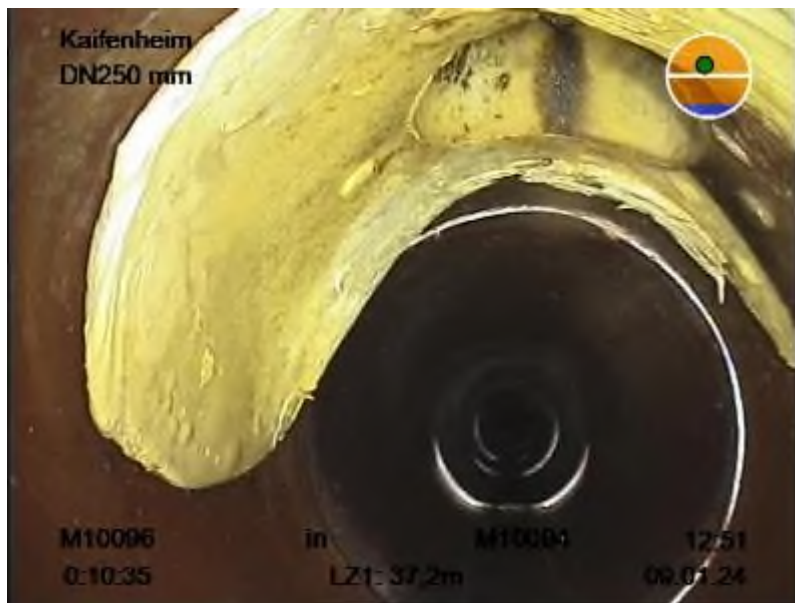
M10096-00012.JPG

**37,20 m      BCB    Z                      12      Punktuelle Reparatur, anderes grabenloses  
Reparaturverfahren**

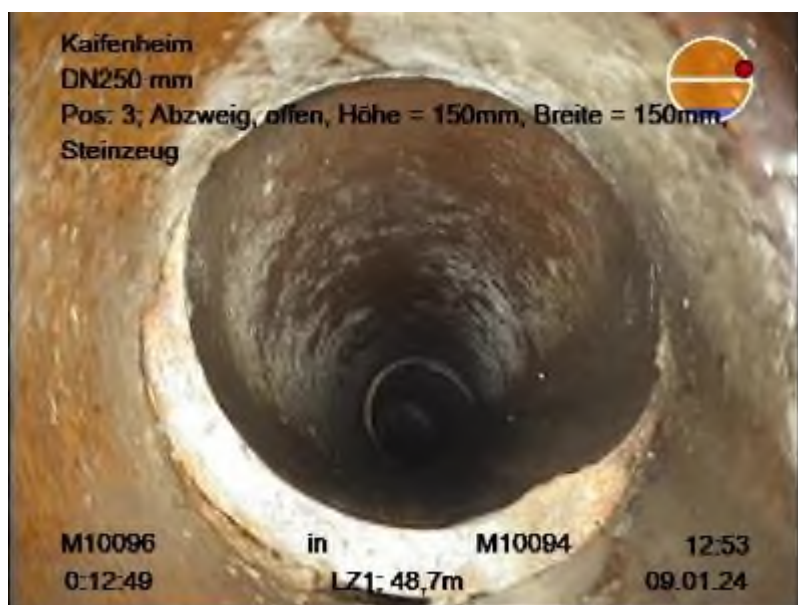
M10096-00014.JPG

48,70 m      BCA      A      A      150      3      Anschluss, Abzweig, Anschluss offen

Bemerkung      STZ  
GEA-Haus-Nr. 11; STZ-Abzweig 45 Grad, anschließend gerades  
STZ-Rohr

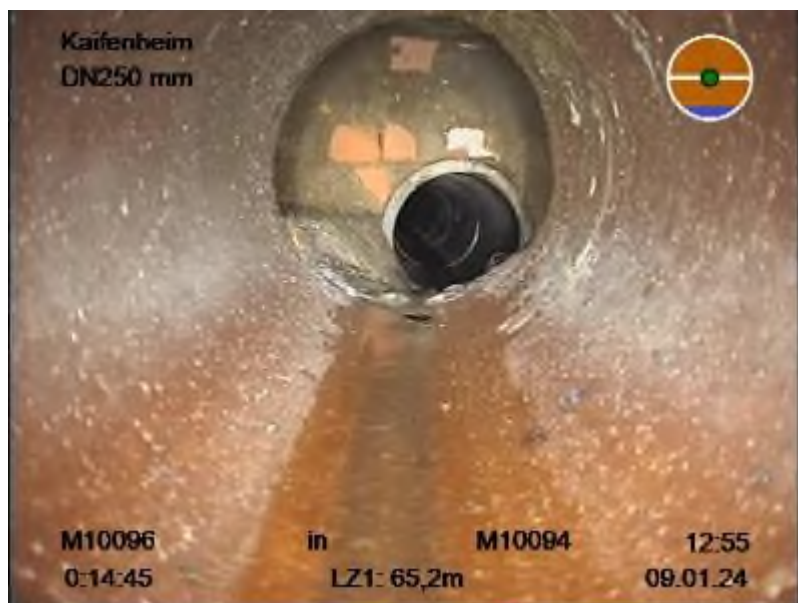
M10096-00016.JPG

66,10 m    BCE    XP                              0    Endknoten, Rohrende

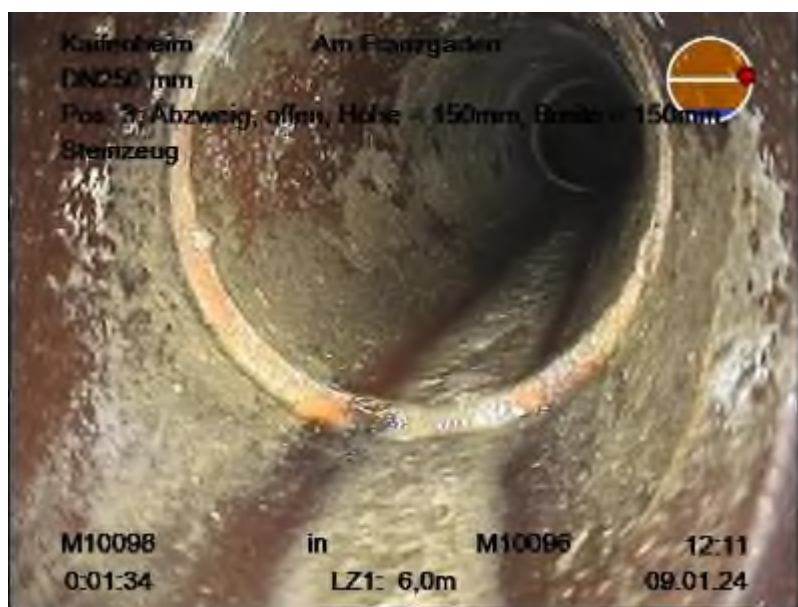
M10098-00001.JPG

6,00 m      BCA    A    A      150      3      Anschluss, Abzweig, Anschluss offen

Bemerkung    **STZ**  
GEA-Haus-Nr. 21A, STZ-Abzweig 45 Grad, anschließend gerades  
STZ-Rohr

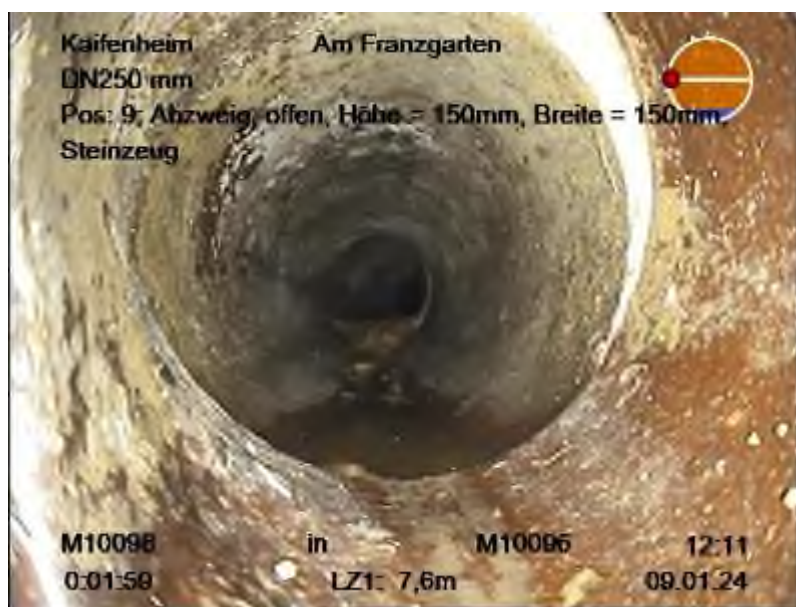
M10098-00002.JPG

7,60 m      BCA    A    A      150      9      Anschluss, Abzweig, Anschluss offen

*Bemerkung*    **STZ**  
GEA-Haus-Nr. 18, STZ-Abzweig 45 Grad, anschließend gerades  
STZ-Rohr

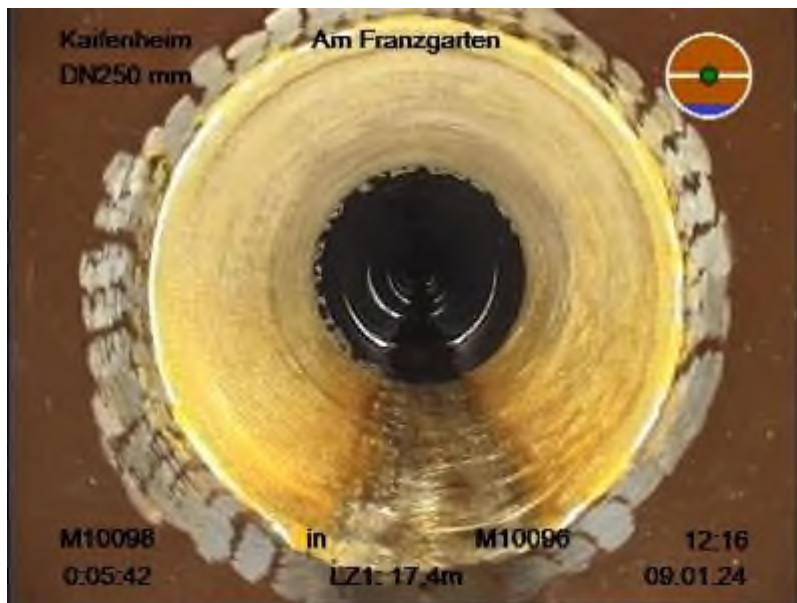
M10098-00003.JPG

18,00 m	BCB	Z		12	Punktueller Reparatur, anderes grabenloses Reparaturverfahren
---------	-----	---	--	----	---

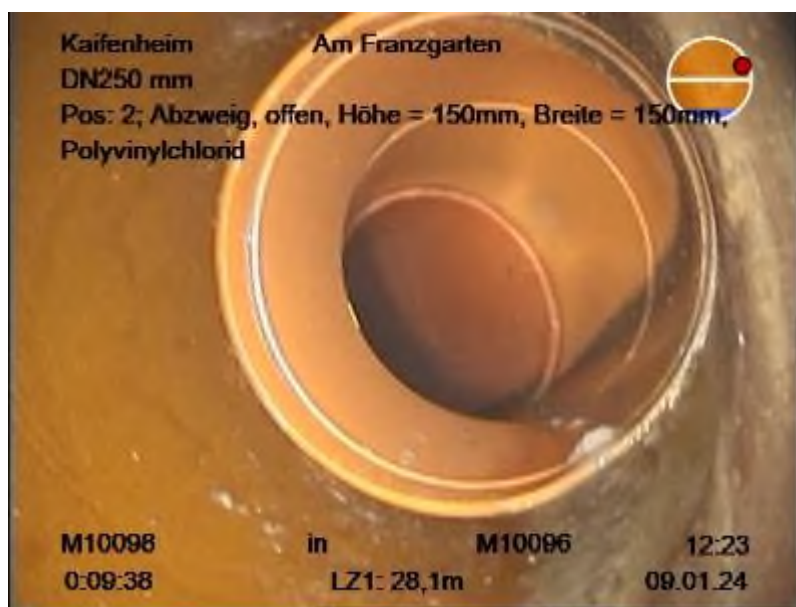
**M10098-00005.JPG**

**Bemerkung** **PVC**  
vermutlich Entwässerung Parzelle 14; STZ-Abzweig 45 Grad,  
anschließend PVC-Bogenformteil 45 Grad

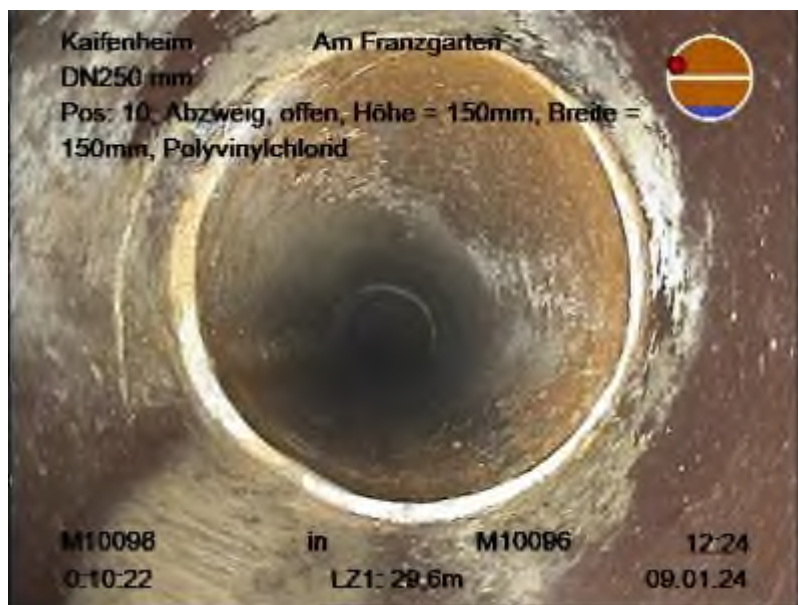
M10098-00006.JPG

**29,60 m    BCA    A    A    150    10    Anschluss, Abzweig, Anschluss offen**

*Bemerkung*    **STZ**  
**GEA-Haus-Nr. 16, STZ-Abzweig 45 Grad, anschließend gerades**  
**STZ-Rohr**

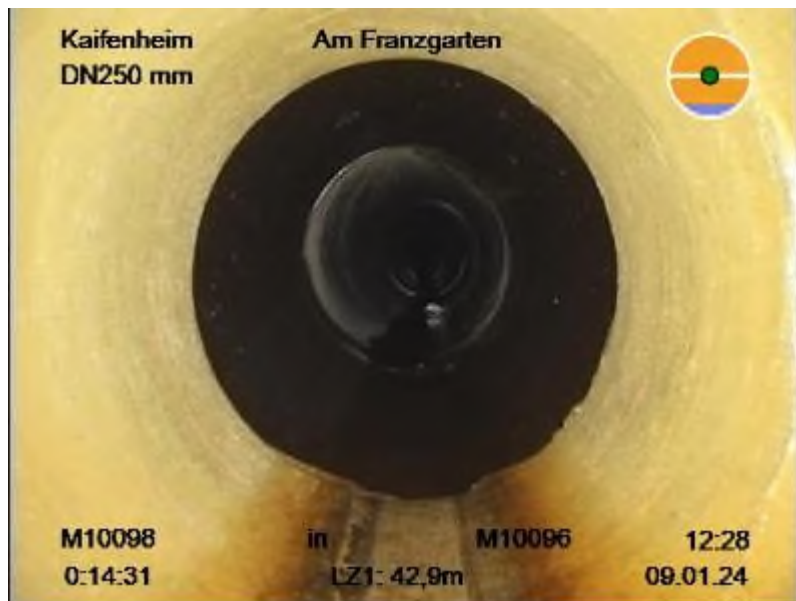
**M10098-00009.JPG**

**43,40 m      BCB    Z                      12      Punktuelle Reparatur, anderes grabenloses  
Reparaturverfahren**

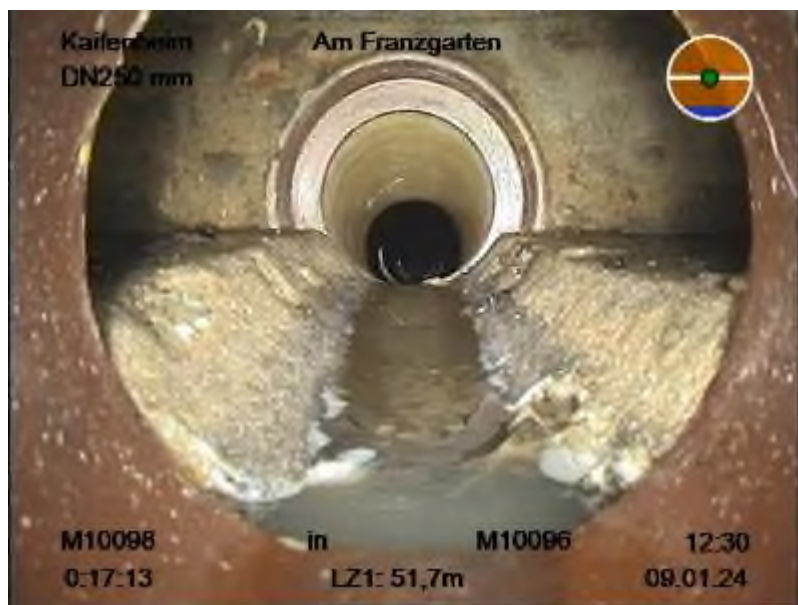
**M10098-00012.JPG**

**52,10 m**    **BCE**    **XP**                      **0**    **Endknoten, Rohrende**

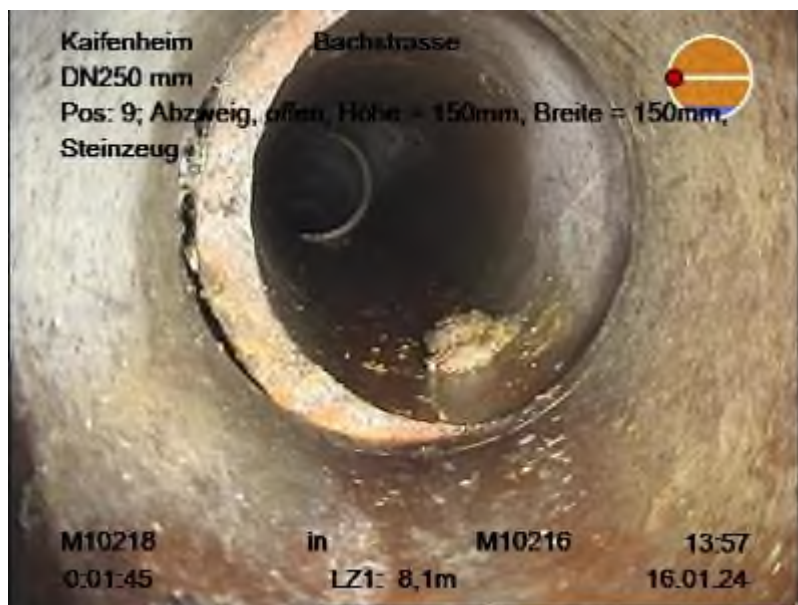
M10218-00001.JPG

8,10 m      BCA    A    A      150      9      Anschluss, Abzweig, Anschluss offen

Bemerkung    **STZ**  
GEA-Haus-Nr. 7, STZ-Abzweig 45 Grad, anschließend gerades  
STZ-Rohr (versetzt angeschlossen)

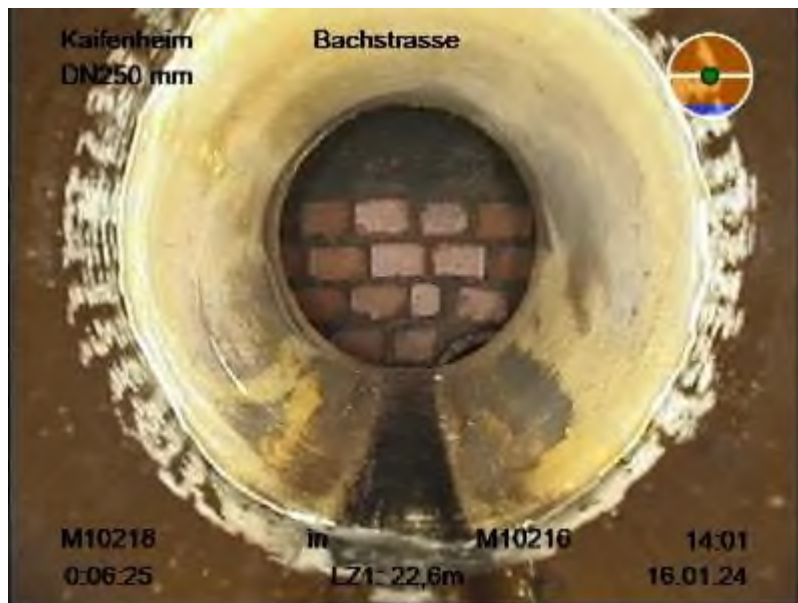
M10218-00005.JPG

23,00 m	BCB    Z	12	Punktuelle Reparatur, anderes grabenloses Reparaturverfahren
---------	----------	----	--

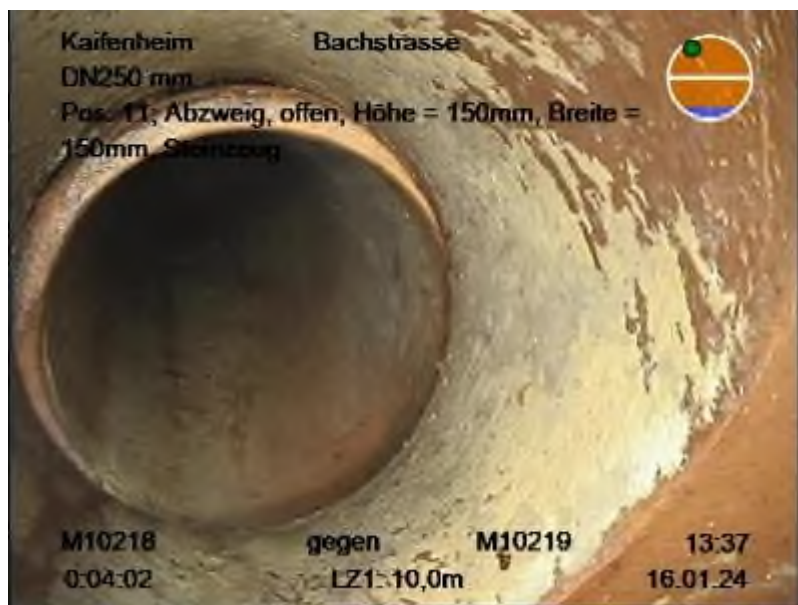
M10219-00004.JPG

10,00 m      BCA      A      A      150      11      Anschluss, Abzweig, Anschluss offen

Bemerkung      **STZ**  
GEA-Haus-Nr. 1, STZ-Abzweig 45 Grad, anschließend gerades  
STZ-Rohr

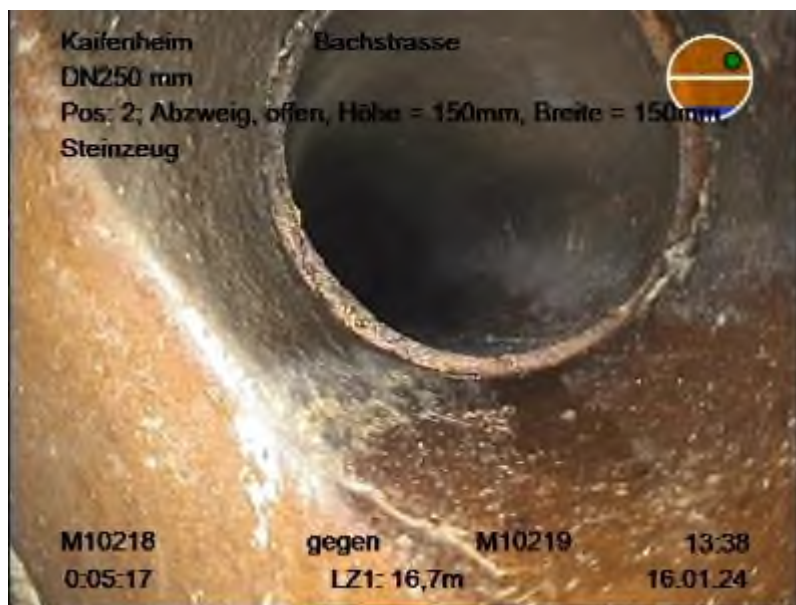
**M10219-00006.JPG**

16,70 m	BCA	A	A	150	2	Anschluss, Abzweig, Anschluss offen
---------	-----	---	---	-----	---	-------------------------------------

**Bemerkung** STZ  
GEA-Haus-Nr. 3, STZ-Abzweig 45 Grad, anschließend gerades  
STZ-Rohr

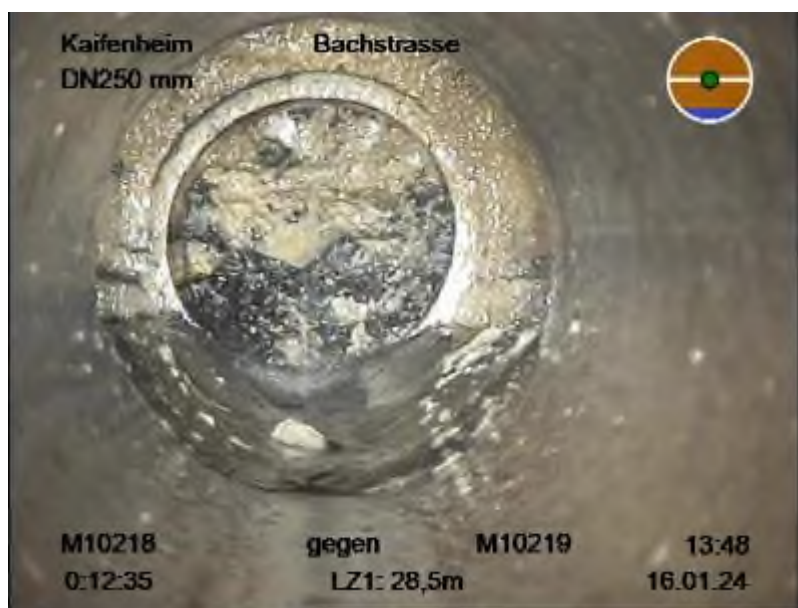
M10219-00012.JPG

29,00 m      BCE      XP      0      Endknoten, Rohrende

Bemerkung      Kamera rutscht, letzten 1,5m gezoomt da oberer Schacht nicht anfahrbar

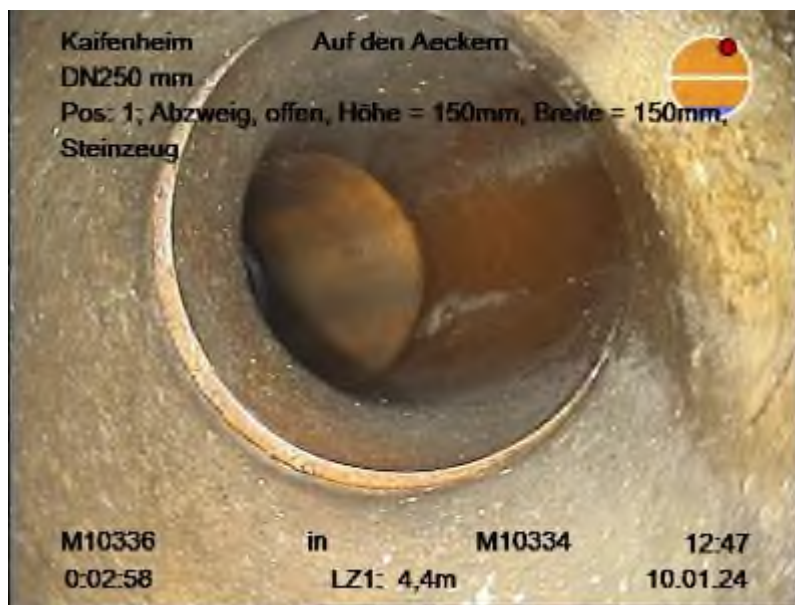
**M10336-00003.JPG**

**Bemerkung** STZ  
GEA-Haus-Nr. 17?; STZ-Abzweig 45 Grad, anschließend  
STZ-Bogenformteil 45 Grad

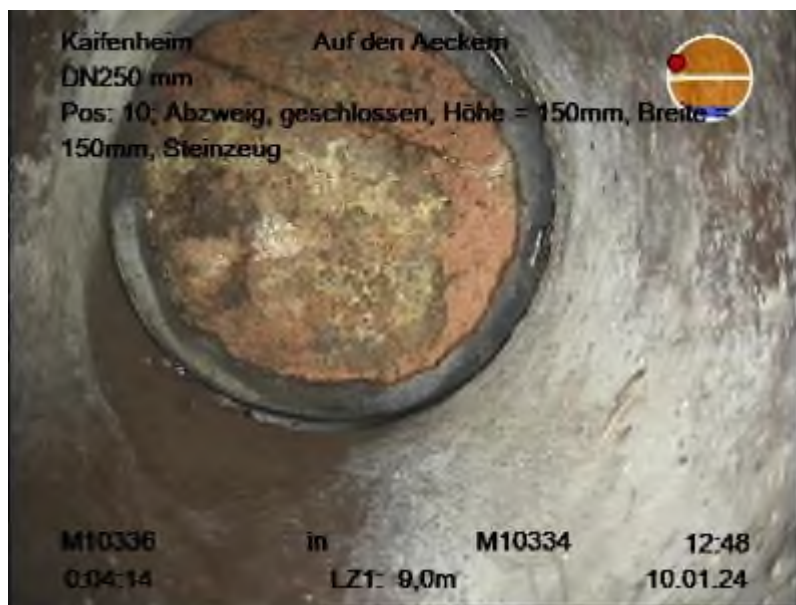
**M10336-00005.JPG**

**Anschluss nach ca. 25 cm verschlossen; Anbindung an Kanal mittels STZ-Abzweig 45 Grad**

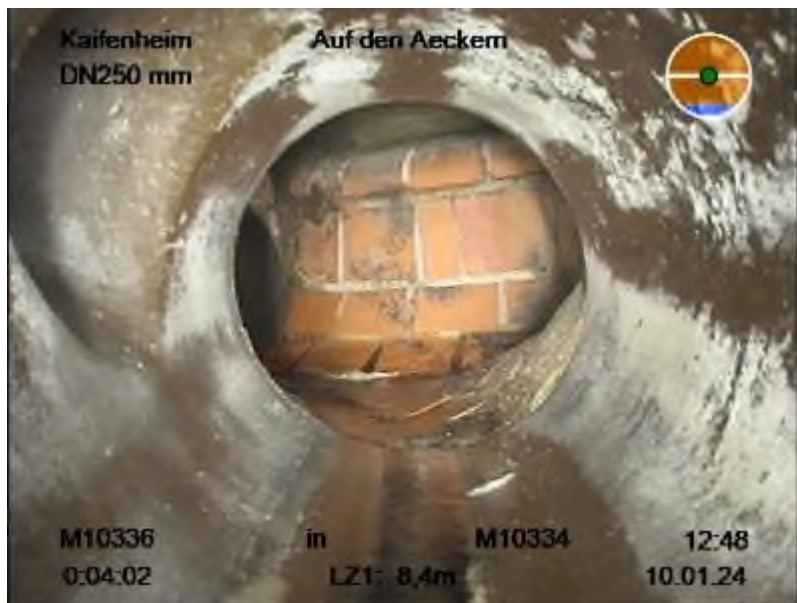
**M10336-00006.JPG**

**9,10 m**      **BCE**    **XP**                      **0**      **Endknoten, Rohrende**

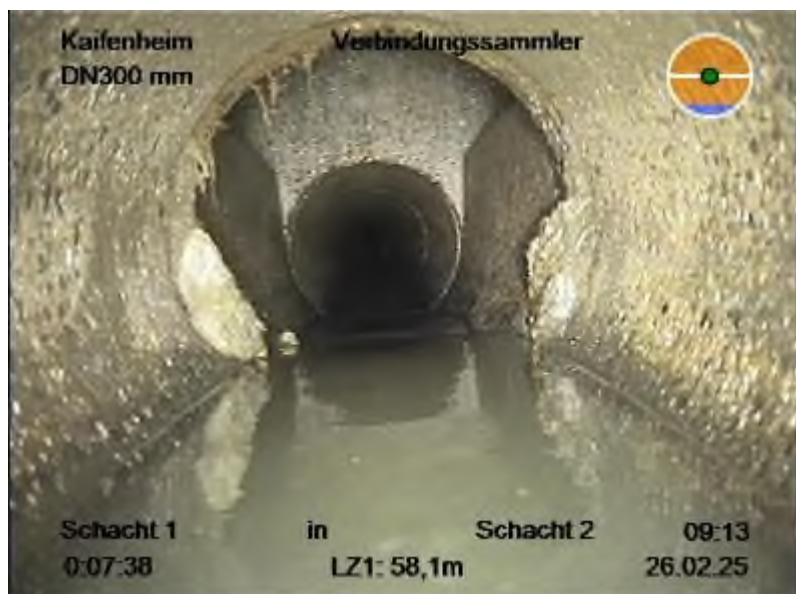
**M41036-00004.JPG**

**59,00 m**    **BCE**    **XP**                      **0**    **Endknoten, Rohrende**

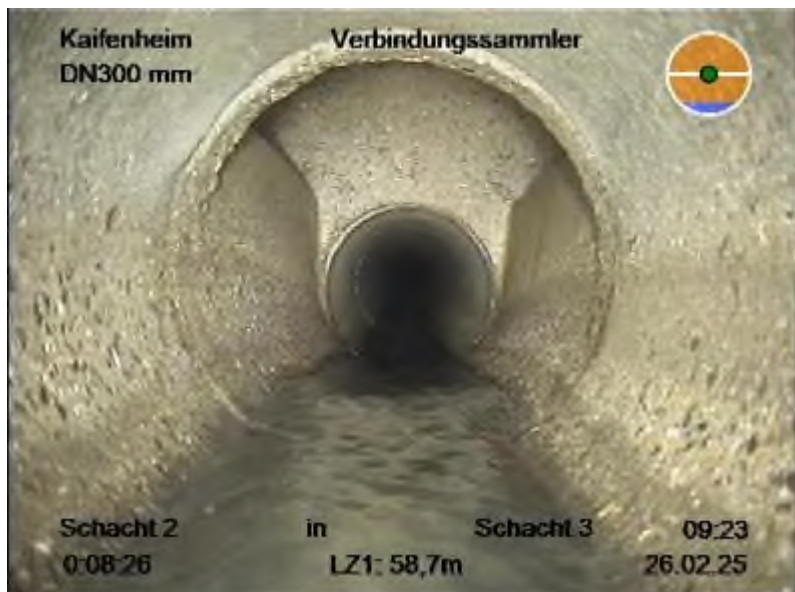
**M41038-00008.JPG**

**59,40 m**    **BCE**    **XP**                      **0**    **Endknoten, Rohrende**
