# Freibad Birkenfeld

BESTAND VOR DER SANIERUNG

# Baulicher Zustand

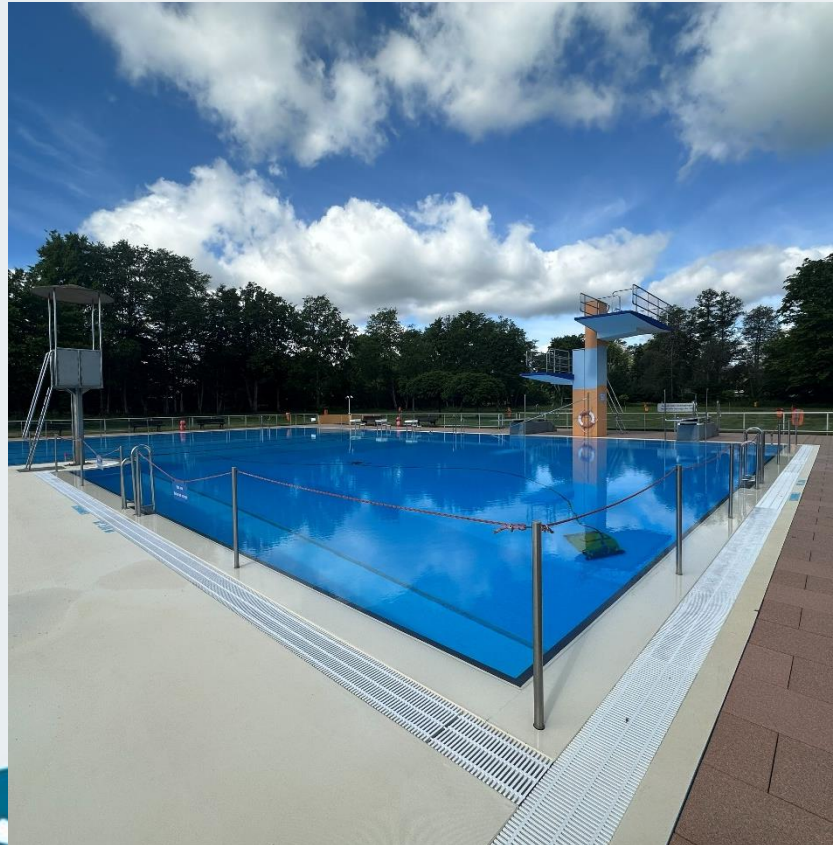
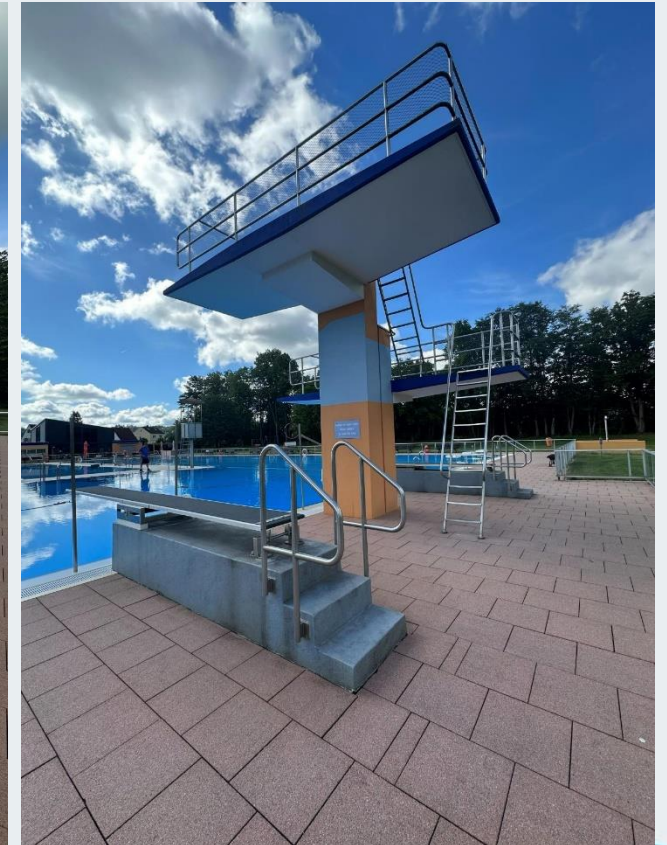
# Sprunganlage

- 2x 1 m Sprungbrett
- 3 m Sprungturm
- 5 m Sprungturm
- Beckentiefe 2,00 - 3,80

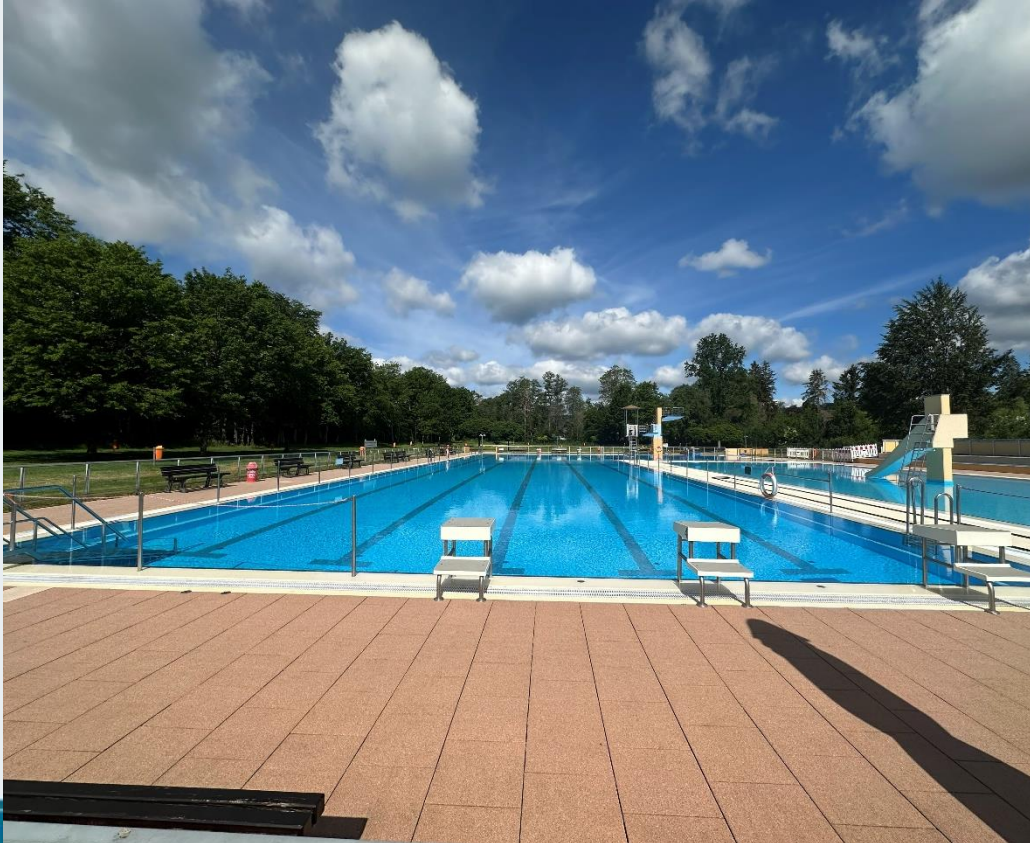
# Schwimmerbecken

- 5x 50 m Bahnen
- Vertikale Beckendurchströmung
- Chlorgas, Natronlauge, Flockung AV2, Desalgin
- 2 geschlossene Schnellfilter, Pneumatik
- Spülluftkompressor
- Wasserspeicher (Tribüne)
- Beckenauskleidung Folie
- Wasseraufbereitung Planschbecken angeschlossen
- Beckentiefe 1,80 - 2,00 im Schwimmerbereich

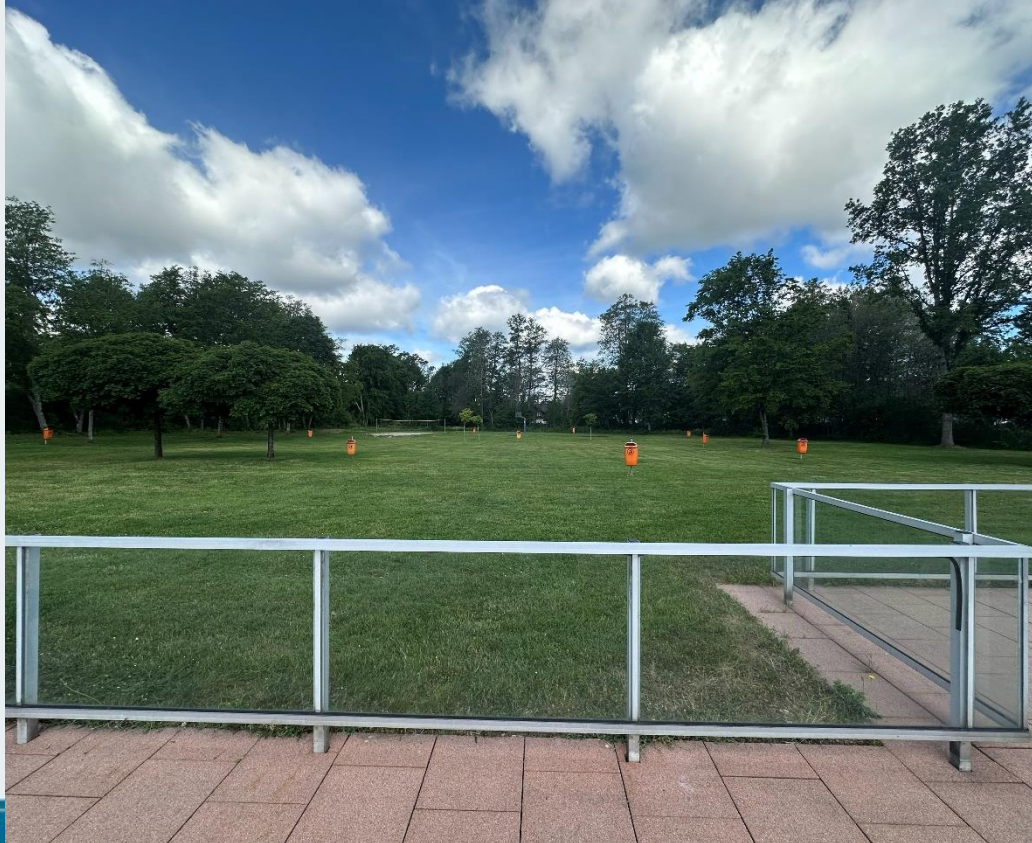
# Liegewiese

- großzügige Liegewiese mit ca. 7.000 m<sup>2</sup>
- Beachvolleyballfeld
- Spielplatz mit Schaukel und Klettergerüst
- Basketballkorb
- Grillstelle
