**Sachverständigenstellungnahme Nr.: 231001**

| In Sachen: | Sporthalle Umweldcampus |
| Objekt: | Arnold-Meiborg Halle<br>Neubrücker Straße 1<br>55768 Hoppstädten-Weiersbach |
| Datum: | 25.06.2024 |

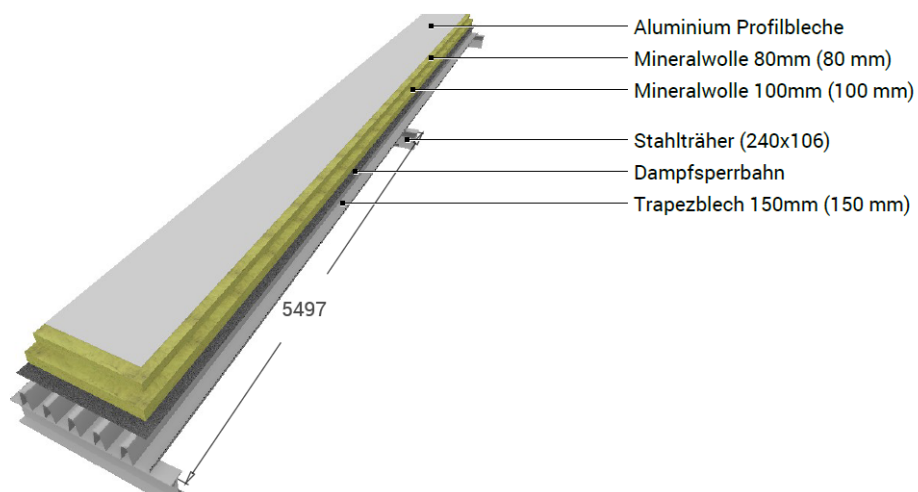
- Stahlträgerkonstruktion
- Stahltrapezblech Tragschale 150mm
- Dampfsperrbahn
- Mineralwolldämmung 100mm
- Mineralwolldämmung 80mm
- Dacheindeckung Aluminiumprofiltafeln BEMO 65/400 Dicke 1mm (*das Produktdatenblatt wird im Anhang geführt*)
- Photovoltaikmodule auf einem Schienensystem befestigt an den Hochsicken der Profiltafeln

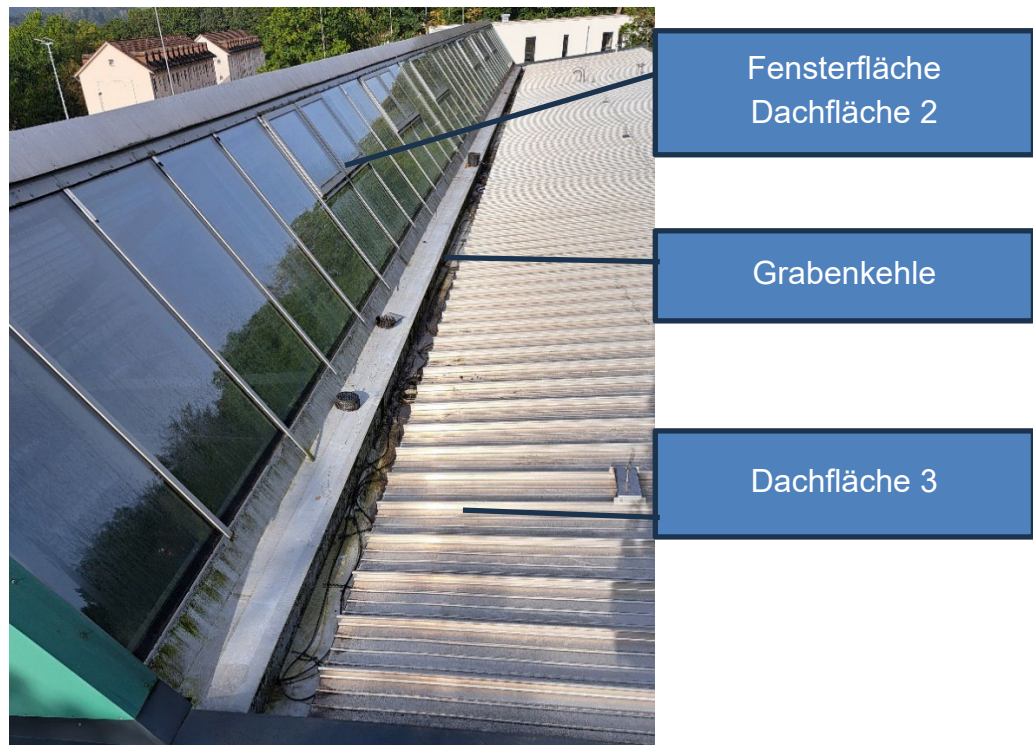
Die rückwärtige Fensterfläche von Dachfläche 2 und Dachfläche 3 entwässern in eine handwerklich hergestellte Grabenkehle.

Gemäß Leistungsverzeichnis wurde die Rinne als sogenannte Sicherheitsrinne ausgeführt. Das bedeutet, dass zunächst ein Kantteil aus Stahlblech gekantet und in die vorgesehene Schnittstelle der beiden Dachflächen eingelegt und anschließend mit einer hochpolymeren Kunststoffdachbahn entsprechend der Abwicklung des Kantteils wasserdicht abgedichtet wurde. Ein geringes Gefälle zu den innenliegenden Einläufen konnte festgestellt werden. Eine Entwässerungsberechnung lag dem Unterzeichner beim Verfassen des Gutachtens nicht vor.

Der Übergang zum Glasdach wurde mit dem gleichen Abdichtungsmaterial der Grabenkehle wasserdicht hergestellt. Der Übergang zur Dachfläche 3 kann technisch lediglich regensicher und nicht wasserdicht ausgeführt werden indem die einzelnen Tafeln der Aluminiumdeckung mit Überstand in die Grabenkehle hineinragen.

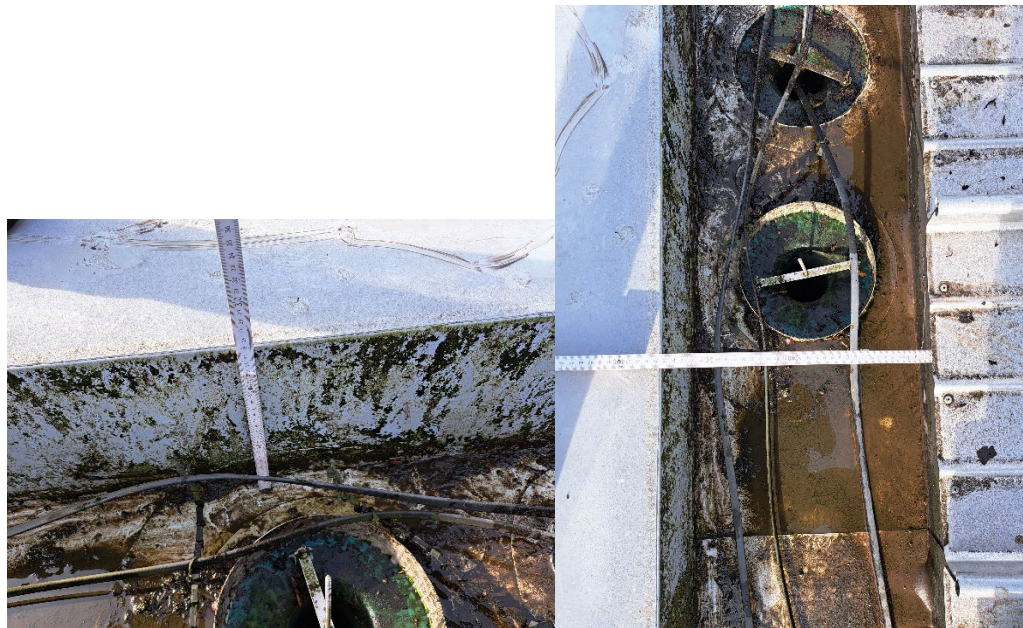
Wie in 4.5. dargestellt entwässert die Rückseitige Glasfront von Fläche 2 und Fläche 3 in eine Grabenkehle mit der Abmessung 250/350/250mm.

Bei einem gemeinsamen Ortstermin mit einem Hersteller von Entwässerungsteilen wurde ein Konzept entwickelt, das mit geringem Umbauaufwand in der Sporthalle mehr Sicherheit bei der Entwässerung der o.g. Dachflächen gewährleistet. Grundlage des Konzeptes ist eine Entwässerungsberechnung nach der der DIN EN 12056-3 und der DIN 1986-100. Die Berechnung wurde von dem oben genannten Hersteller als Dienstleistung durchgeführt und wird im Folgenden auf das Wesentliche reduziert dargestellt:

Aufbauend auf der Schadenanalyse werden 4 weitere senkrechte Gullys als Notüberläufe, d.h. mit einer Anstauhöhe von 150mm, in die Grabenkehle eingebaut und an die vorhandene hochpolymere Abdichtung angeschlossen. Die Anstauhöhe der vorhandenen Notentwässerung kann ggf. konstruktiv vergrößert werden, um auch bei mittleren Regenereignissen ein Ansprechen der Notentwässerung und damit Beeinträchtigungen im Eingangsbereich zu vermeiden. Um die Belästigung durch Spritzwasser bei Ansprungen der vorhandenen Notentwässerung gering zu halten, könnten die äußeren Wasserspeyer bis kurz über das Gelände verlängert werden.
