Kanalsanierungsmaßnahmen in der VG Kaisersesch

Ortsgemeinde Dungenheim

Grabenlose Renovierungsmaßnahmen

Haltungsbestandsdokumentation
(mit Fotos)

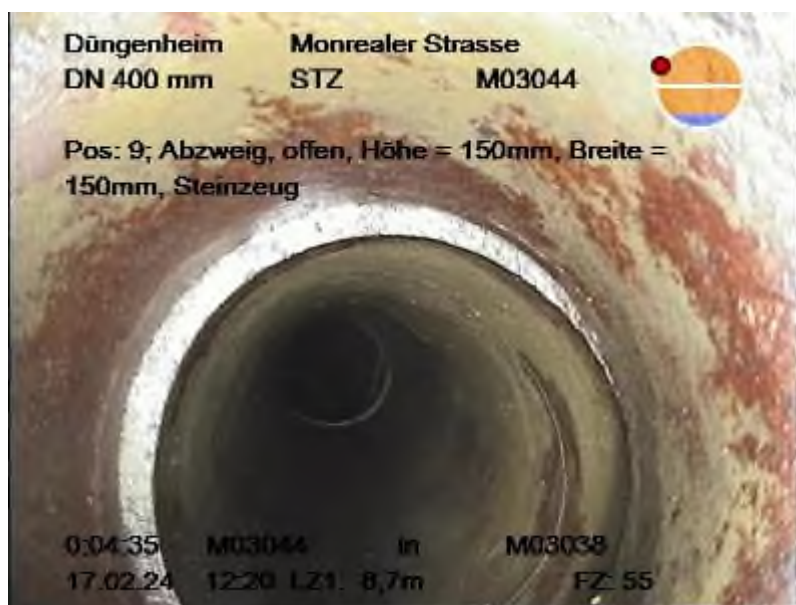
M03044-00003.JPG

Bemerkung **STZ**

GEA-Haus-Nr. 2 (Beilsteiner Weg); STZ-Abzweig, Einbindewinkel 90 Grad, anschließend gerades STZ-Rohr (versetzt angeschlossen)

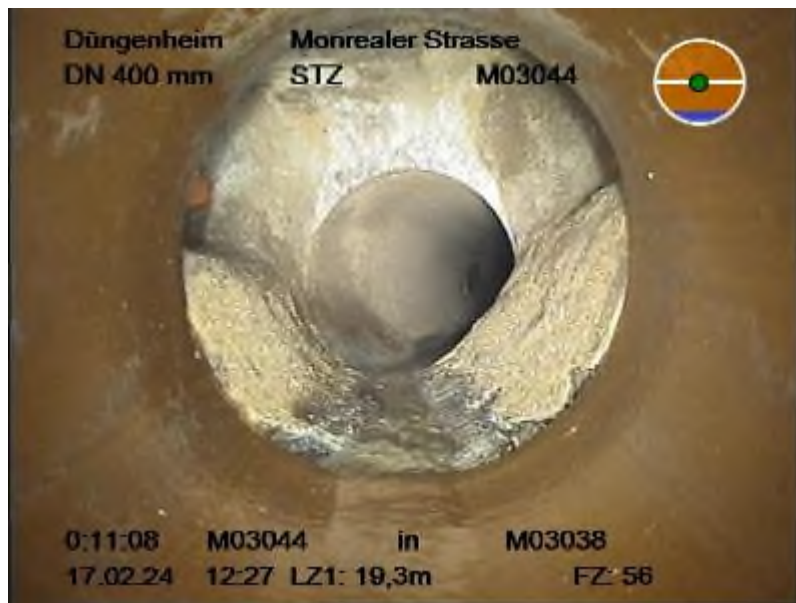
M03044-00008.JPG

20,20 m BCE XP 0 Endknoten, Rohrende

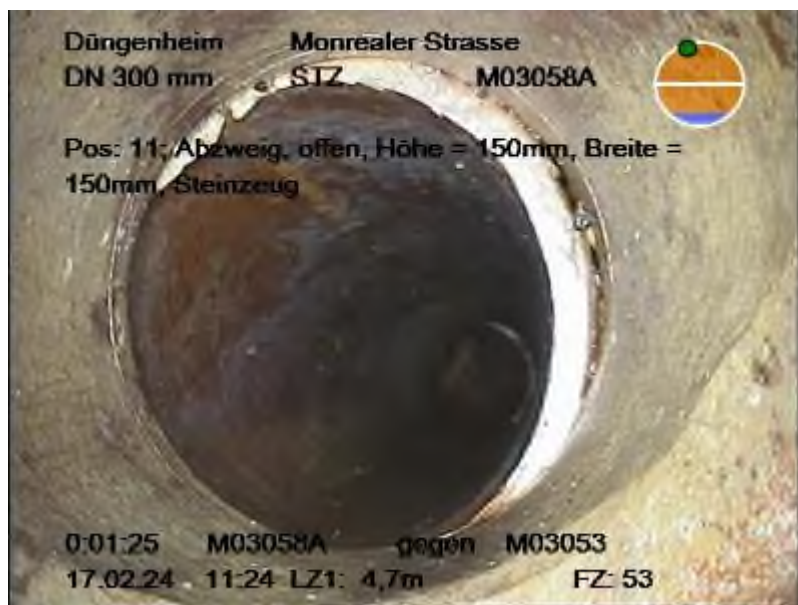
M03058A-00001.JPG

4,70 m BCA A A 150 11 Anschluss, Abzweig, Anschluss offen

Bemerkung **STZ**
GEA-Haus-Nr. 33; STZ-Abzweig, Einbindewinkel 45 Grad,
anschließend gerades STZ-Rohr (versetzt angeschlossen)

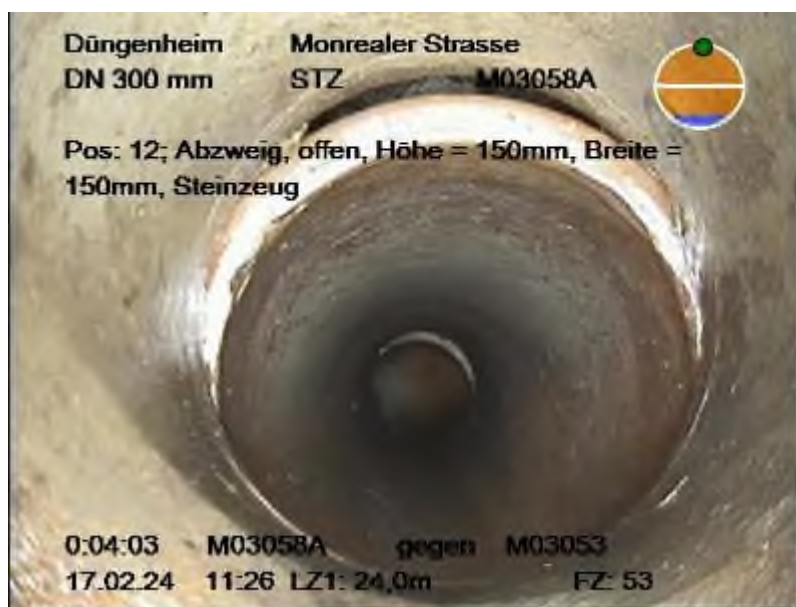
M03058A-00004.JPG

**Straßenentwässerung; STZ-Abzweig, Einbindewinkel 45 Grad,
anschließend gerades STZ-Rohr (versetzt angeschlossen)**

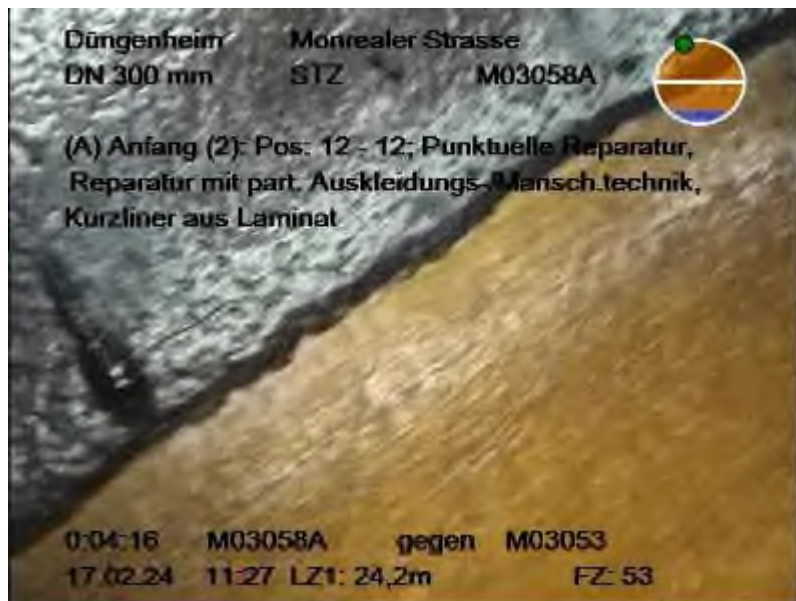
M03058A-00005.JPG

**24,20 m BCB Z 12 Punktuelle Reparatur, anderes grabenloses
Reparaturverfahren**

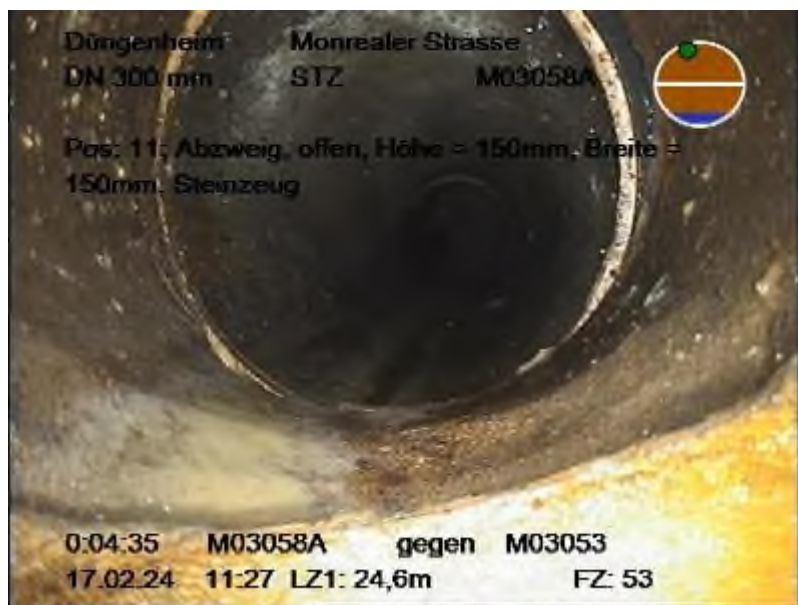
M03058A-00006.JPG

24,60 m BCA A A 150 11 Anschluss, Abzweig, Anschluss offen

Bemerkung **STZ**
GEA-Haus-Nr. 35; STZ-Abzweig, Einbindewinkel 45 Grad,
anschließend gerades STZ-Rohr

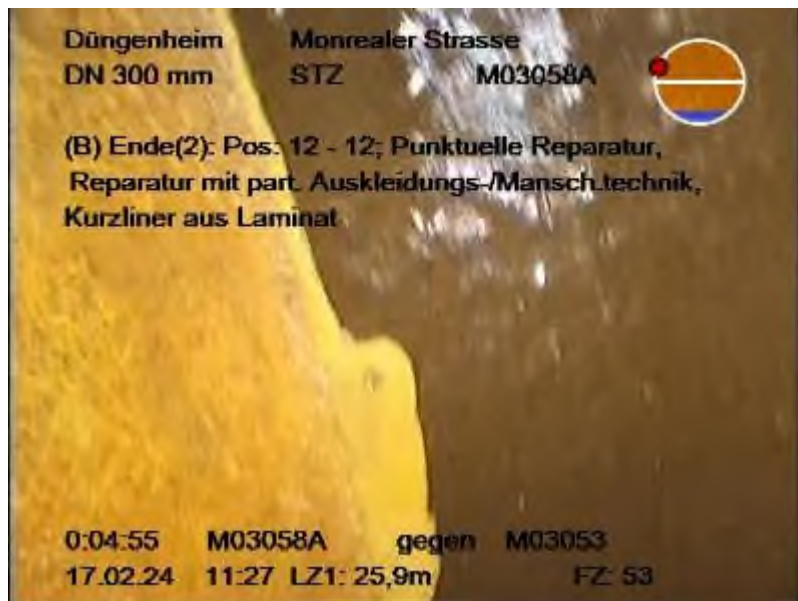
M03058A-00007.JPG

**25,90 m BCB Z 12 Punktuelle Reparatur, anderes grabenloses
Reparaturverfahren**

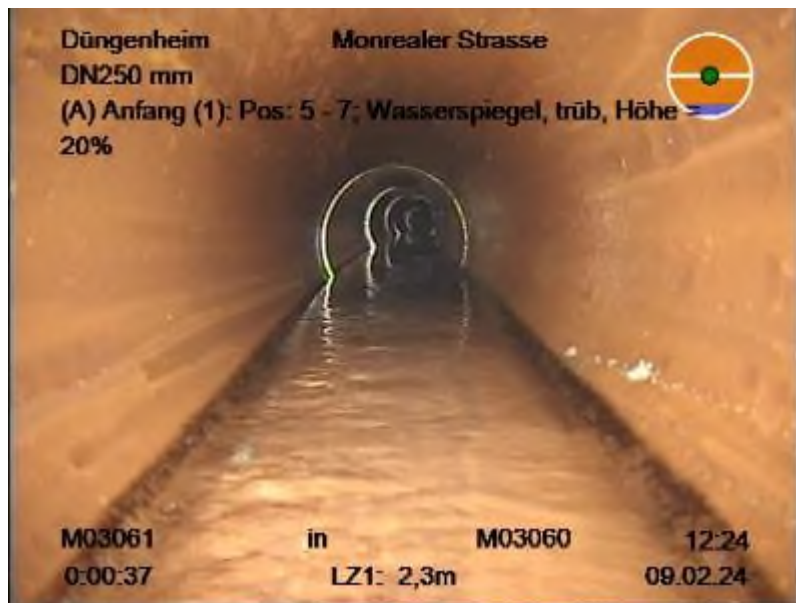
M03061-00001.JPG

2,20 m	BDD C	20	5	Wasserspiegel
--------	-------	----	---	---------------

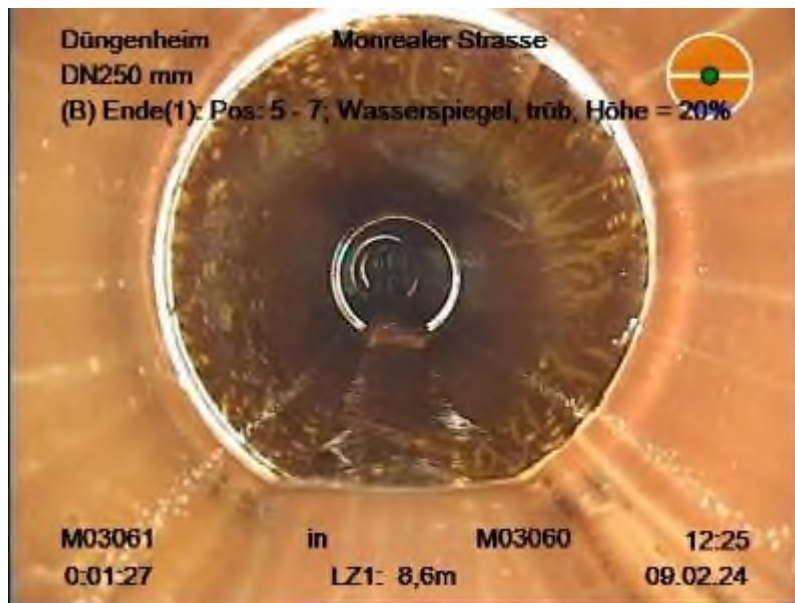
M03061-00003.JPG

8,40 m BDD C 20 5 Wasserspiegel

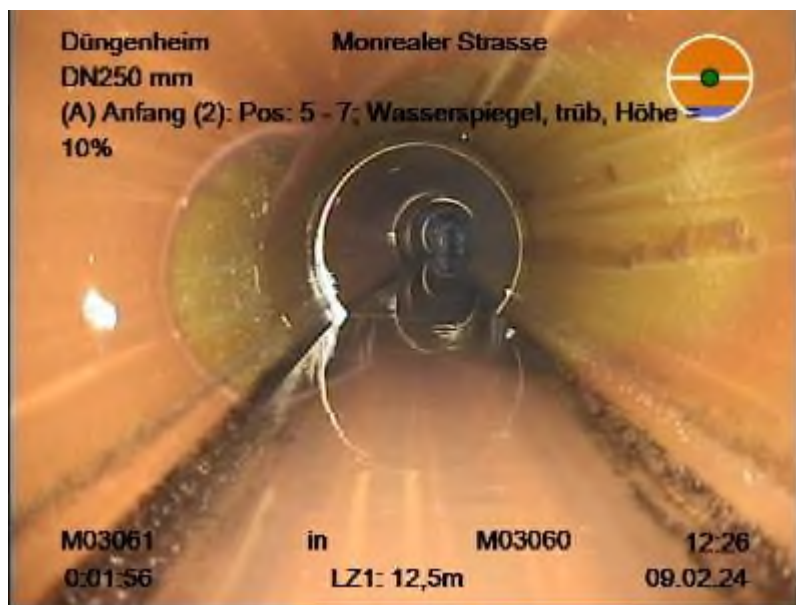
M03061-00004.JPG

12,30 m	BDD C	10	5	Wasserspiegel
---------	-------	----	---	---------------

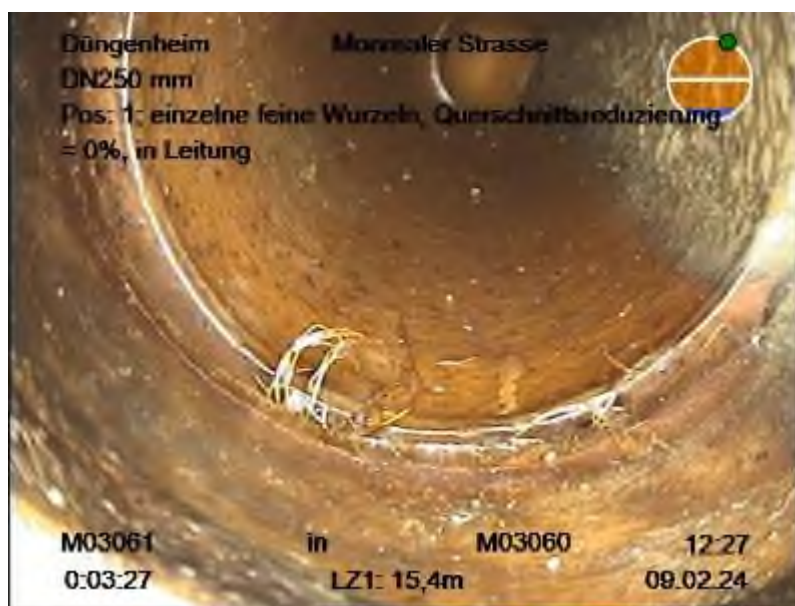
M03061-00007.JPG

15,40 m	BBA B	0	1	Wurzeln, einzelne feine Wurzeln
---------	-------	---	---	---------------------------------

Bemerkung in Leitung

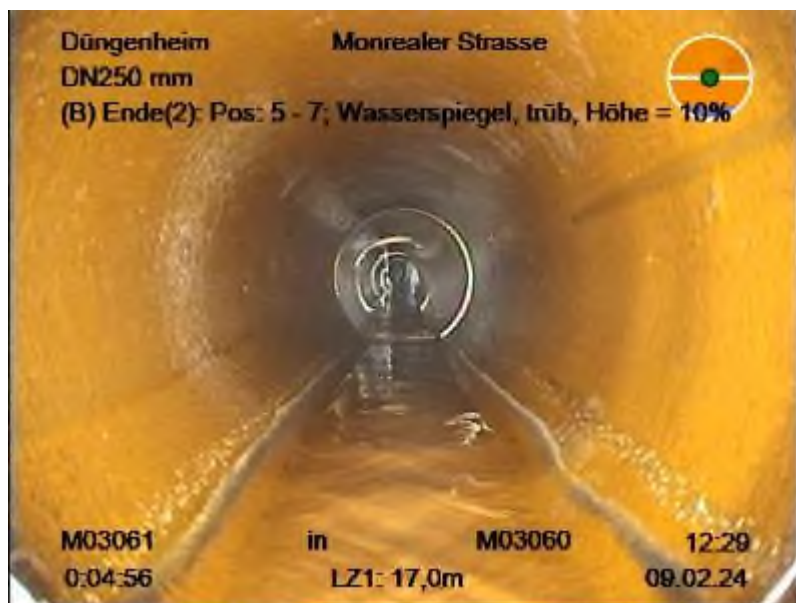
M03061-00008.JPG

16,90 m	BDD C	10	5	Wasserspiegel
---------	-------	----	---	---------------

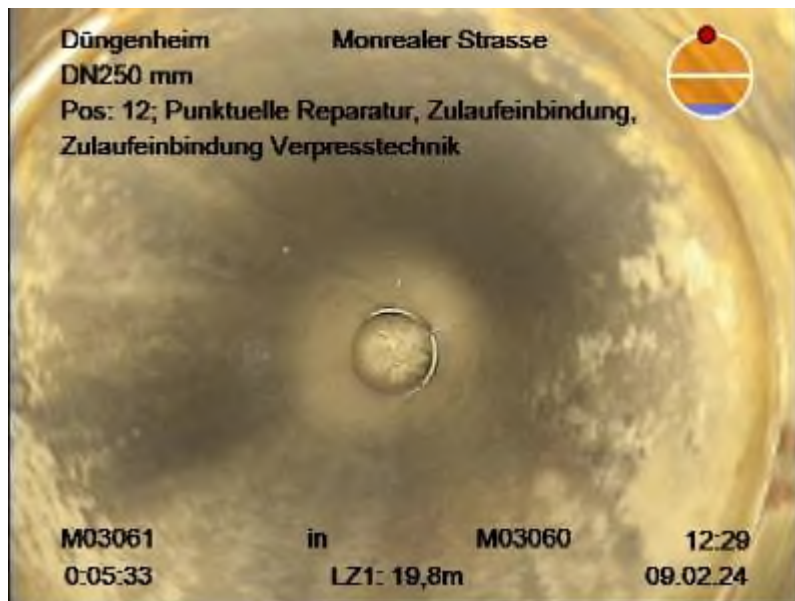
M03061-00010.JPG

**19,80 m BCB Z 12 Punktuelle Reparatur, anderes grabenloses
Reparaturverfahren**

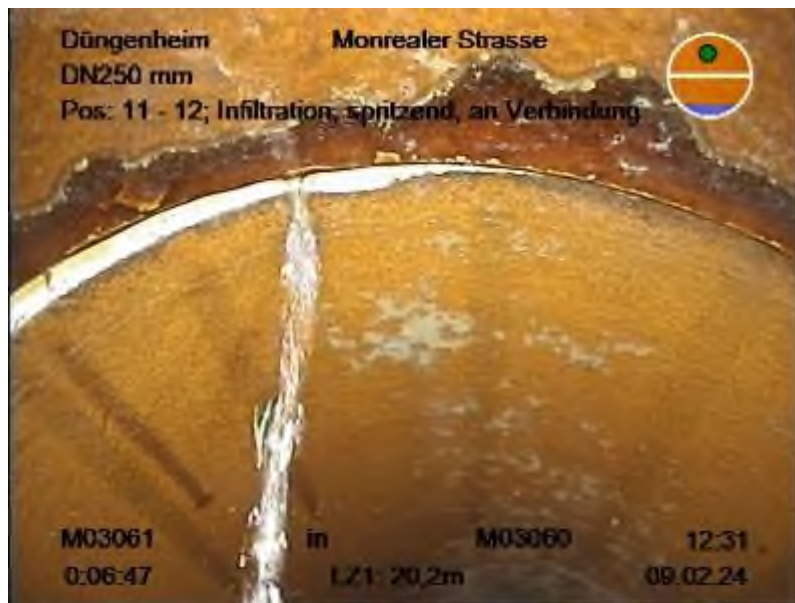
M03061-00012.JPG

20,20 m BBF D 11 Infiltration, Spritzen

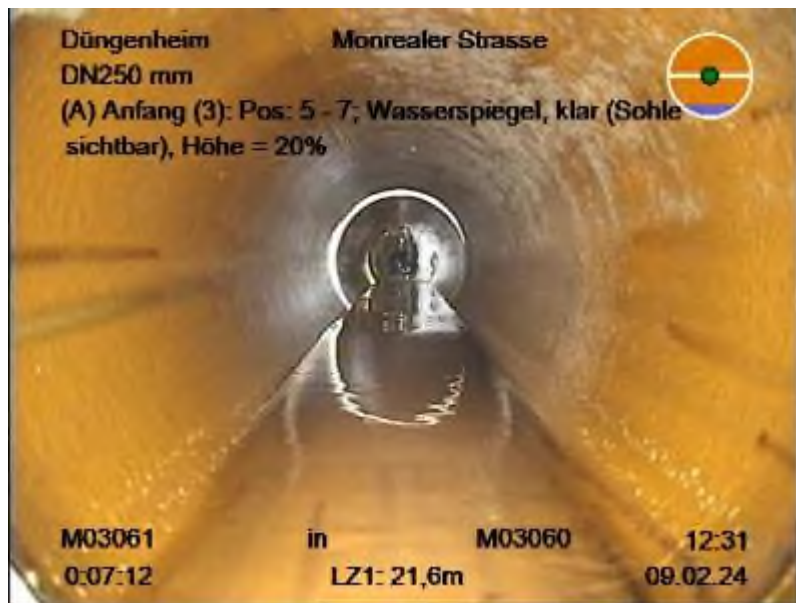
M03061-00013.JPG

21,40 m BDD A 20 5 Wasserspiegel

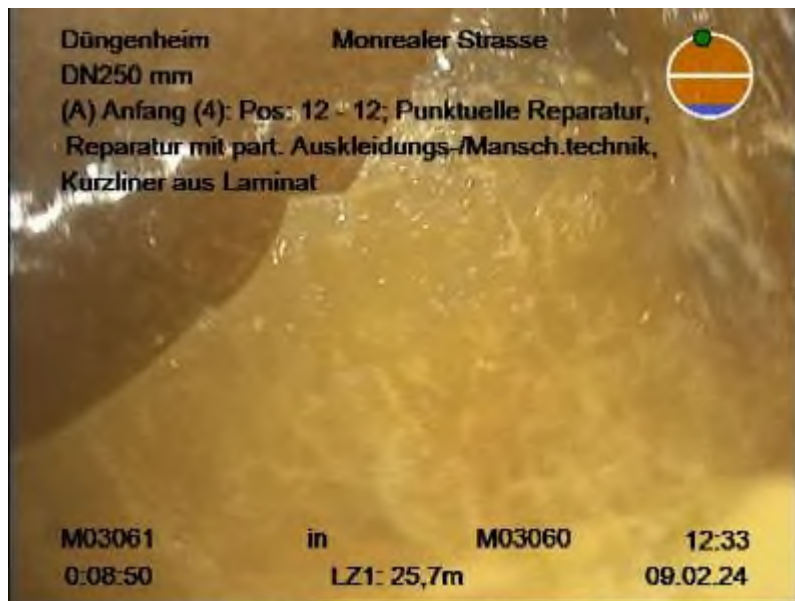
M03061-00016.JPG

**25,70 m BCB Z 12 Punktuelle Reparatur, anderes grabenloses
Reparaturverfahren**

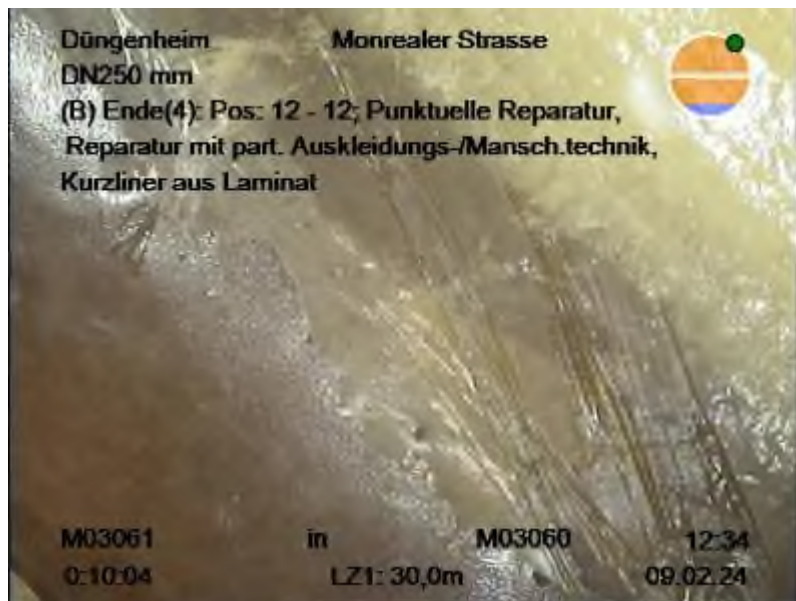
M03061-00017.JPG

**30,00 m BCB Z 12 Punktuelle Reparatur, anderes grabenloses
Reparaturverfahren**

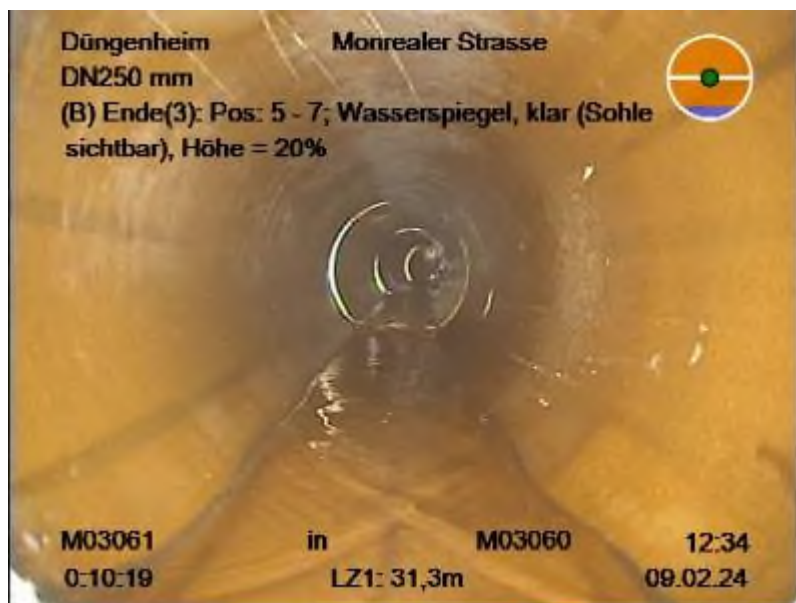
M03061-00018.JPG

31,30 m BDD A 20 5 Wasserspiegel

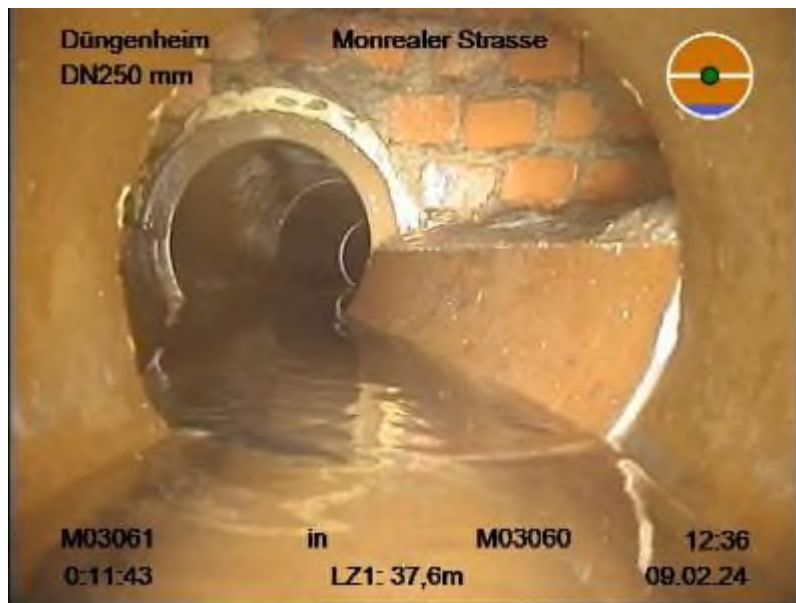
M03061-00022.JPG

38,20 m BCE XP 0 Endknoten, Rohrende

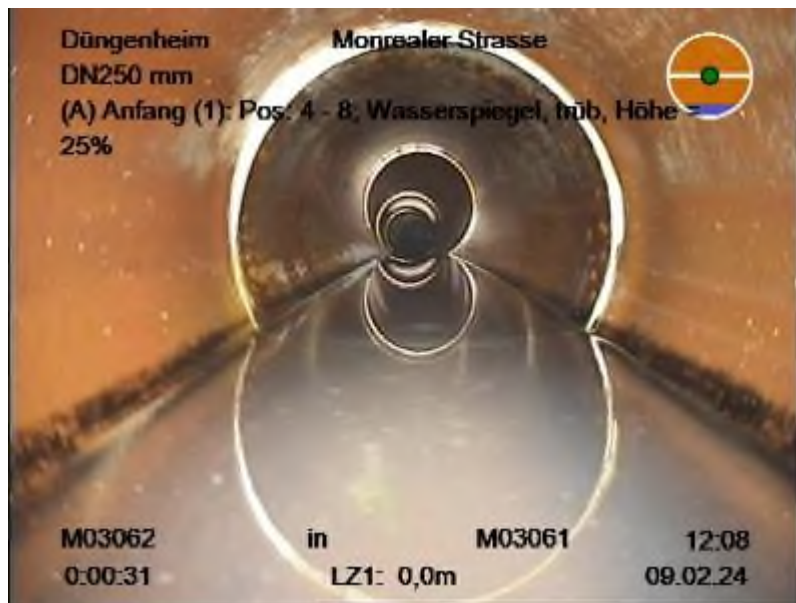
M03062-00001.JPG

0,00 m BDD C 25 4 Wasserspiegel

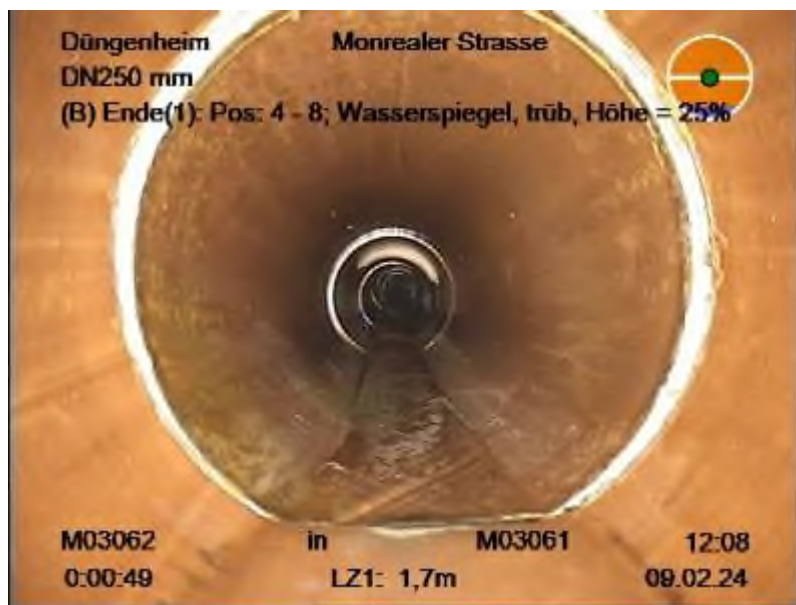
M03062-00002.JPG

1,70 m BDD C 25 4 Wasserspiegel

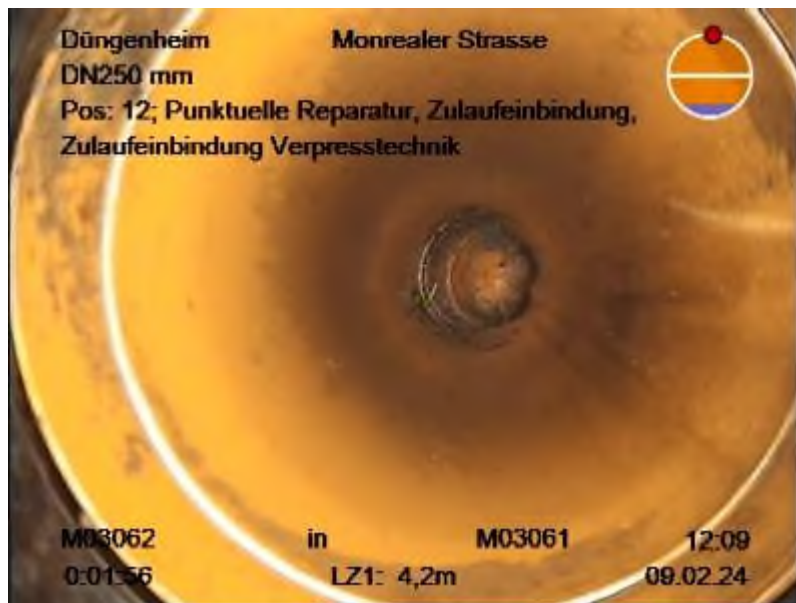
M03062-00005.JPG

4,20 m	BCB Z	12	Punktuelle Reparatur, anderes grabenloses Reparaturverfahren
---------------	-----------------	-----------	---

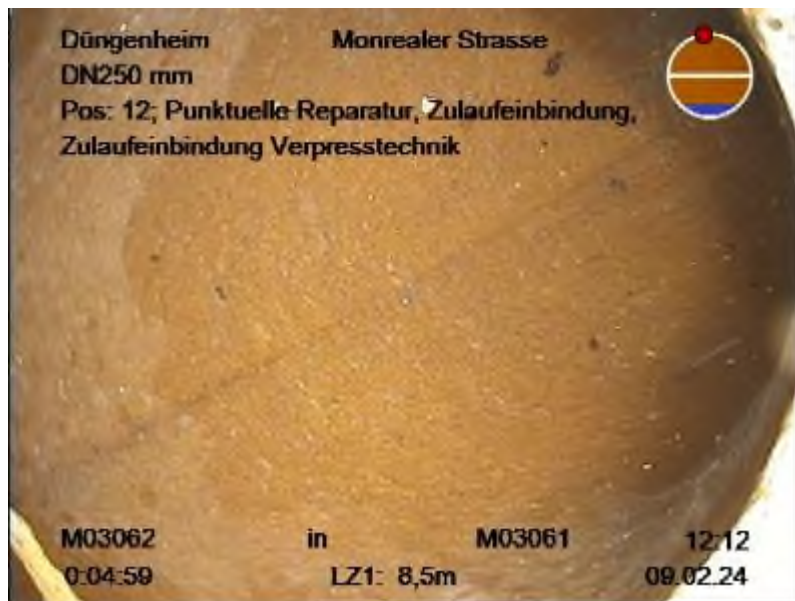
M03062-00008.JPG

**8,50 m BCB Z 12 Punktuelle Reparatur, anderes grabenloses
Reparaturverfahren**

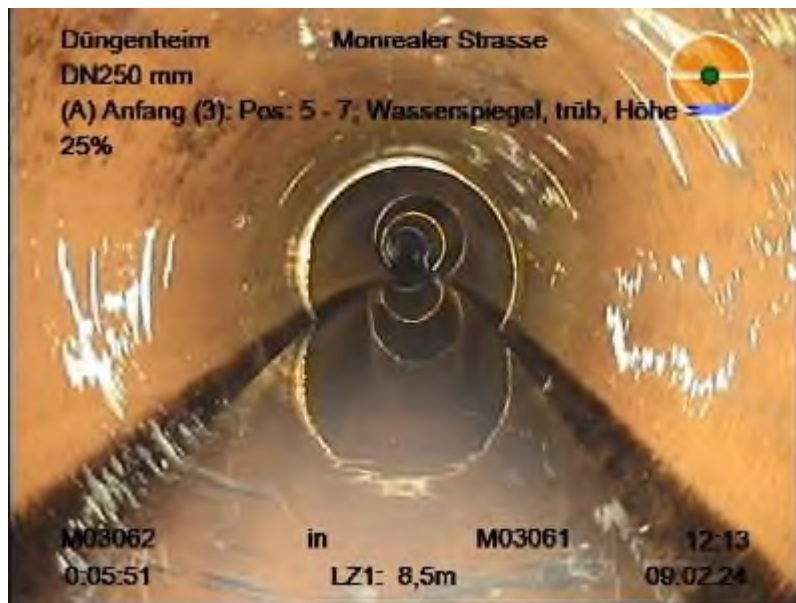
M03062-00010.JPG

8,50 m BDD C 25 5 Wasserspiegel

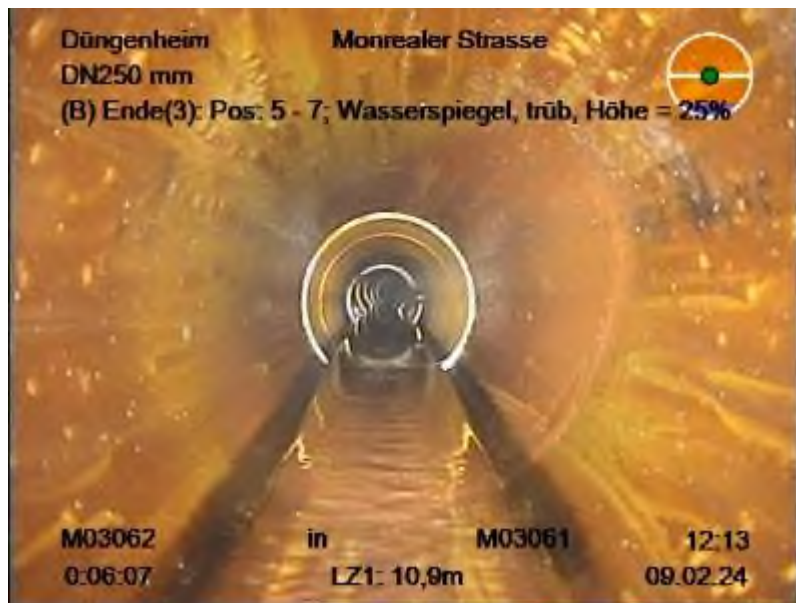
M03062-00011.JPG

10,70 m BDD C 25 5 Wasserspiegel

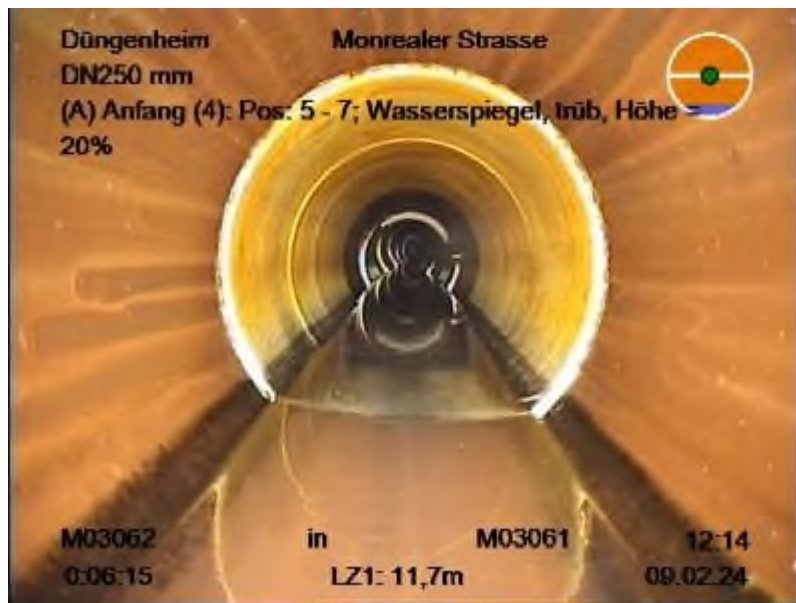
M03062-00012.JPG

11,70 m	BDD C	20	5	Wasserspiegel
---------	-------	----	---	---------------

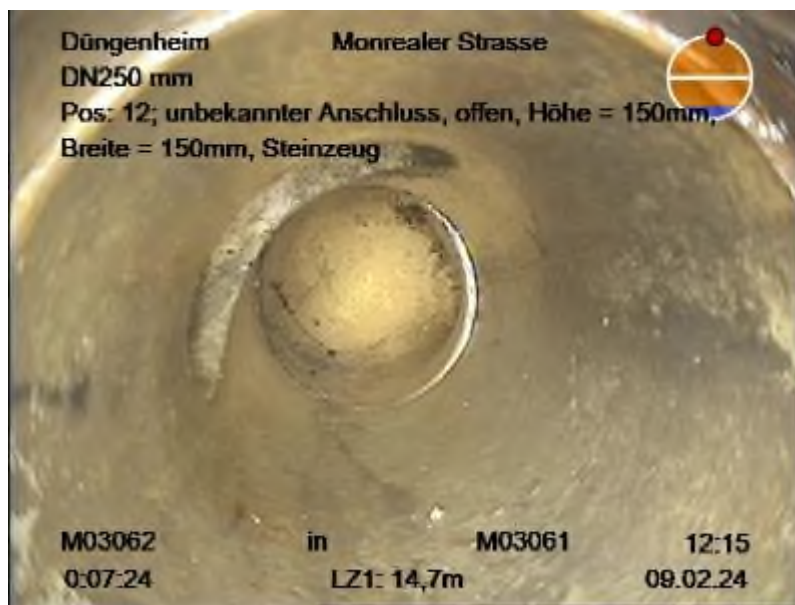
M03062-00015.JPG

Funktion unbekannt; STZ-Abzweig, Einbindewinkel 90 Grad, anschließend Abzweigformteil mit weiterer Anschlussleitung

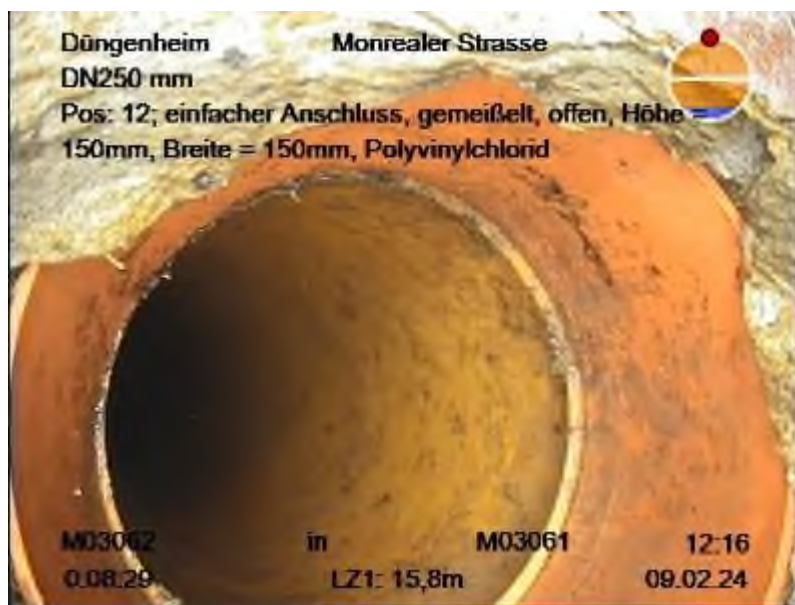
M03062-00017.JPG

15,80 m BCA E A 100 12 Anschluss, einfacher Anschluss - gemeißelt, Anschluss
offen

Bemerkung **PVC**
Straßenentwässerung; PVC-Sattelstück, Einbindewinkel 90 Grad,
anschließend gerades PVC-Rohr

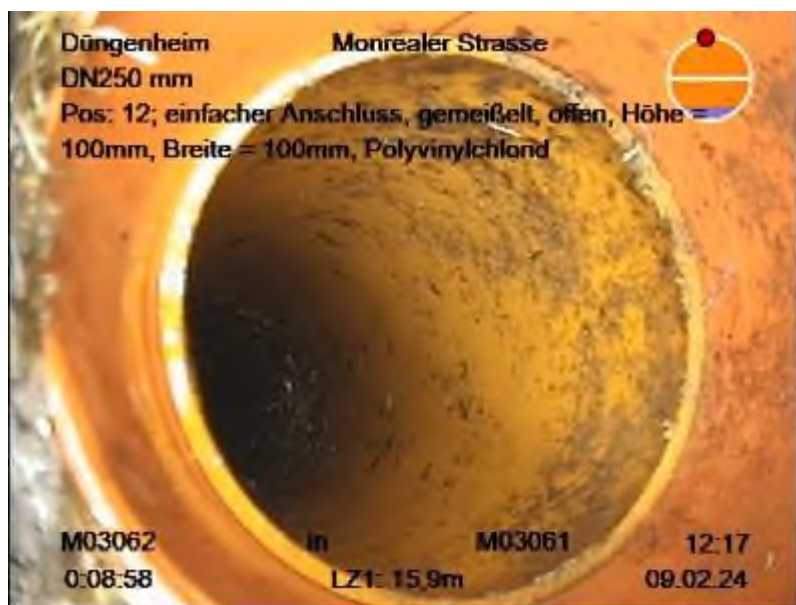
15,90 m BCA E A 100 12 Anschluss, einfacher Anschluss - gemeißelt, Anschluss
offen

Bemerkung **PVC**
Straßenentwässerung; PVC-Sattelstück, Einbindewinkel 90 Grad,
anschließend gerades PVC-Rohr

15,90 m BAH C 12 Schadhafter Anschluss, unvollständig eingebunden

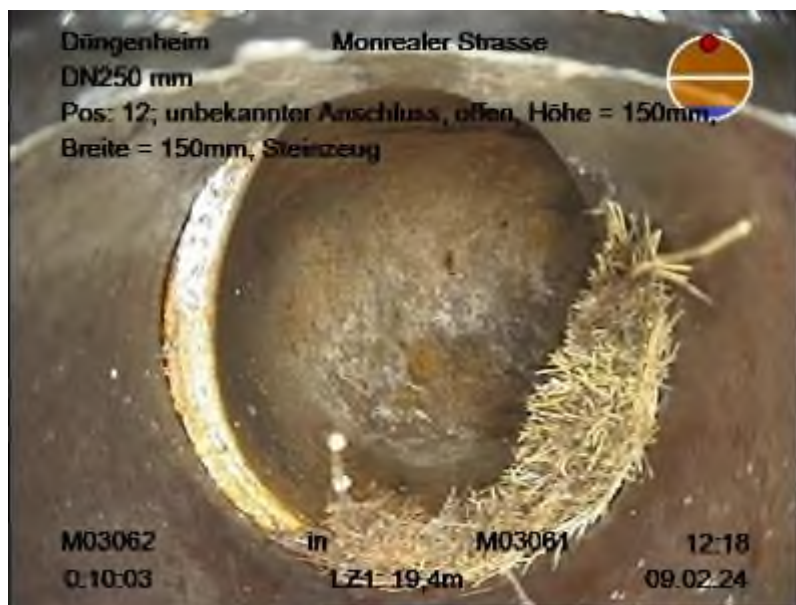
M03062-00021.JPG

19,40 m BCA G A 150 12 Anschluss, unbekannter Anschluss, Anschluss offen

Bemerkung **STZ; Wurzeleinwuchs in Leitung**
GEA-Haus-Nr. 59; STZ-Abzweig, Einbindewinkel 90 Grad,
anschließend 90-Grad-Bogenformteil

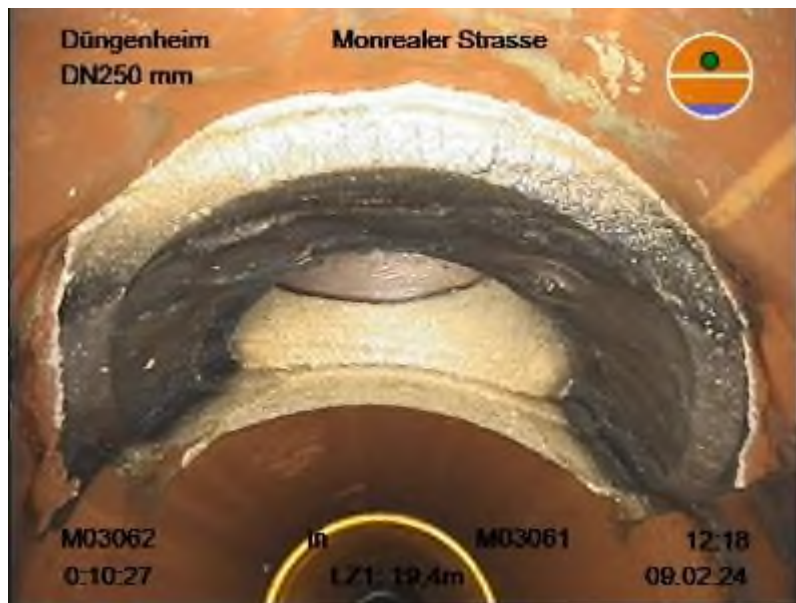
M03062-00022.JPG

**19,40 m BCB Z 12 Punktuelle Reparatur, anderes grabenloses
Reparaturverfahren**

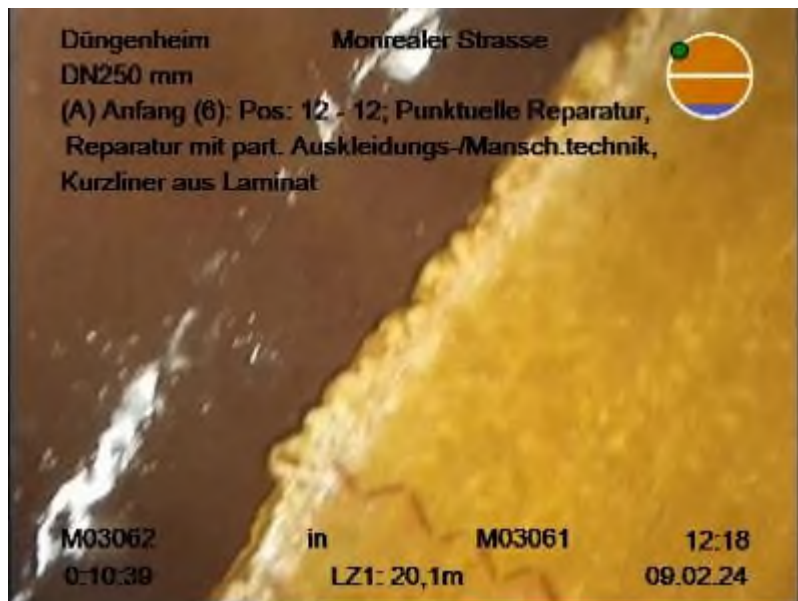
M03062-00023.JPG

20,10 m	BCB Z	12	Punktuelle Reparatur, anderes grabenloses Reparaturverfahren
----------------	-----------------	-----------	---

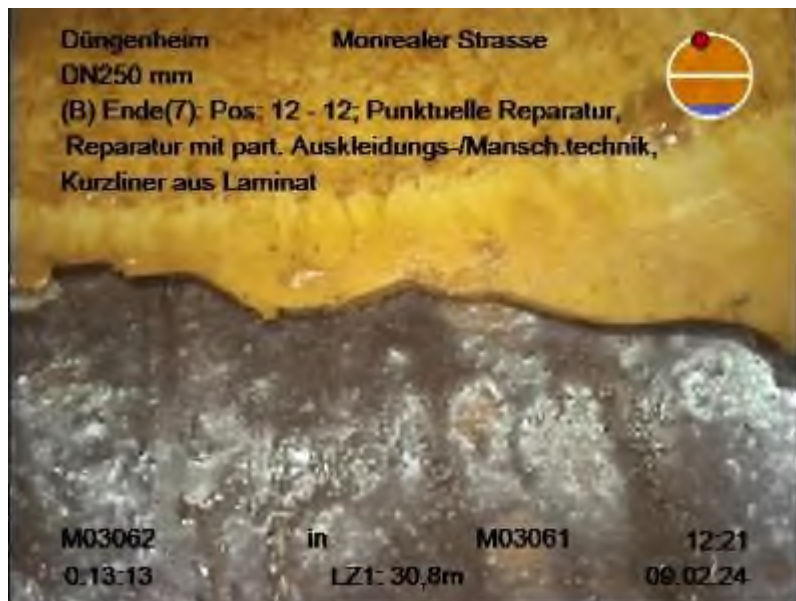
M03062-00027.JPG

29,10 m	BCB Z	12	Punktuelle Reparatur, anderes grabenloses Reparaturverfahren
----------------	-----------------	-----------	---

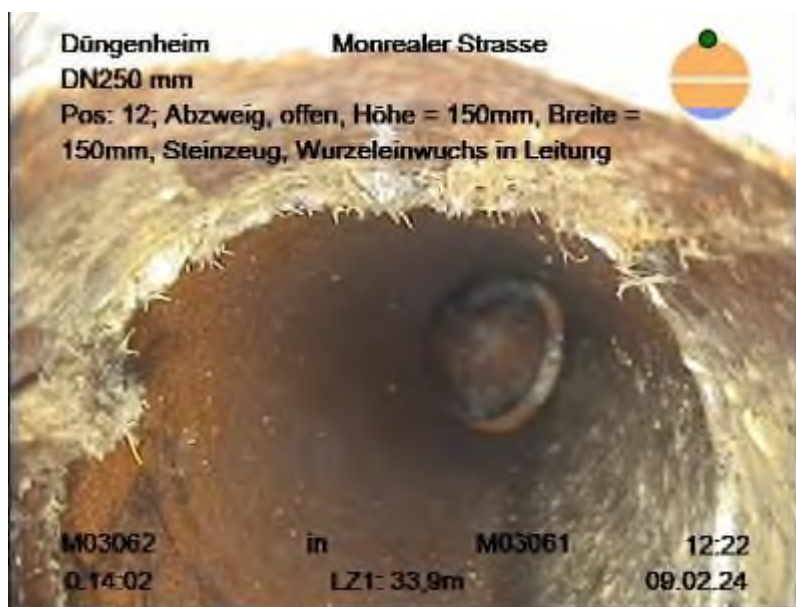
M03062-00028.JPG

33,90 m BCA A A 150 12 Anschluss, Abzweig, Anschluss offen

Bemerkung **STZ;Wurzeleinwuchs in Leitung
GEA-Haus-Nr. 57; STZ-Abzweig, Einbindewinkel 90 Grad,
anschließend gerades STZ-Rohr**

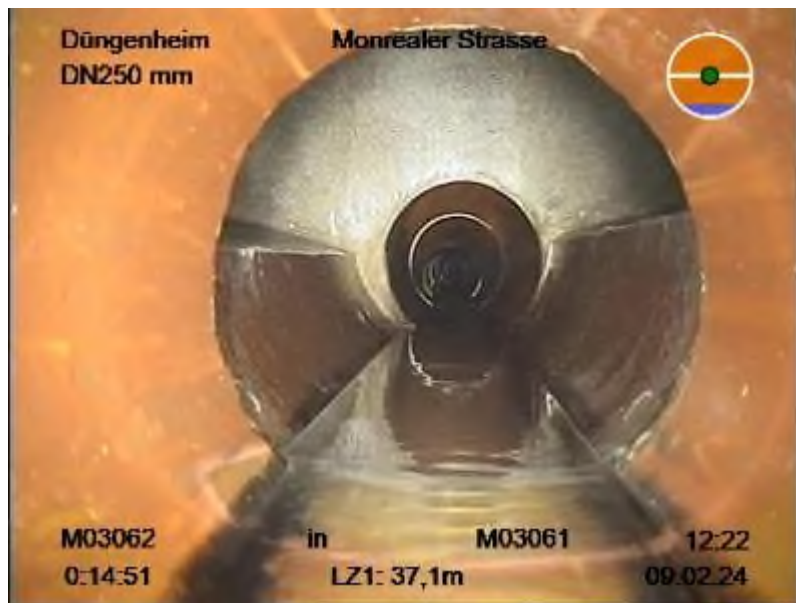
M03062-00030.JPG

37,90 m BCE XP 0 Endknoten, Rohrende

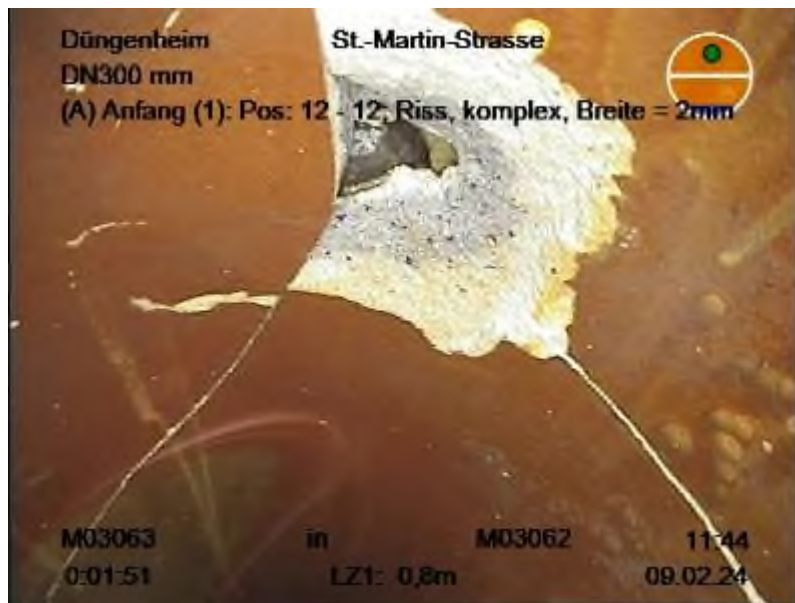
M03063-00002.JPG

0,80 m BAB B C 2 12 Rissbildung, Riss, komplexe Rissbildung

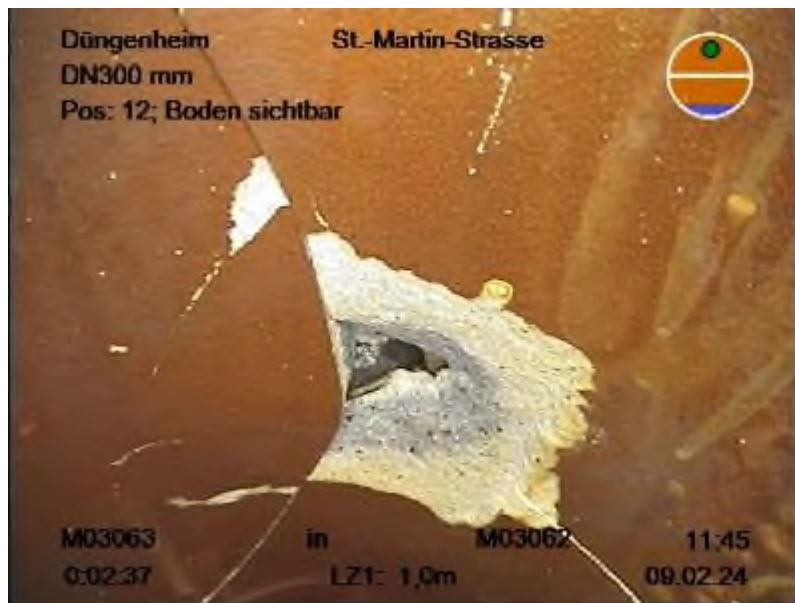
M03063-00004.JPG

1,00 m **BAO** **12** **Boden sichtbar**

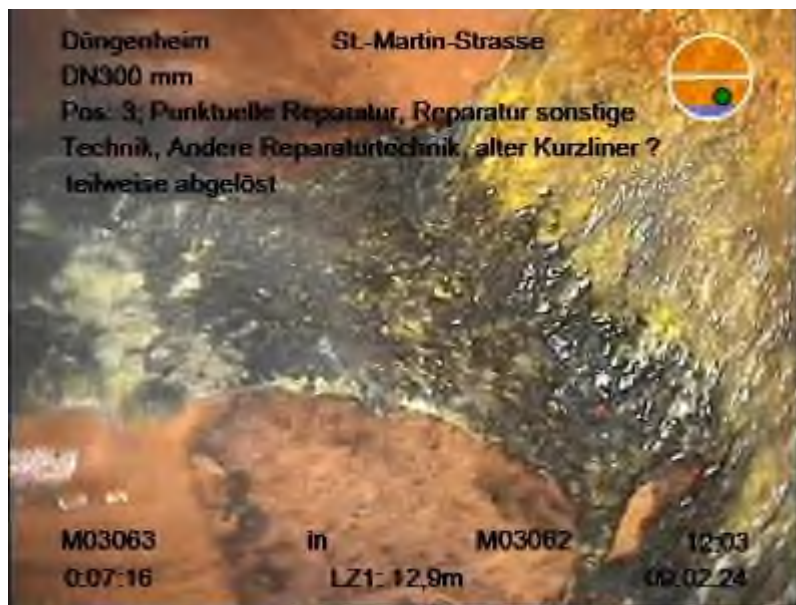
M03063-00007.JPG

**12,90 m BCB Z 3 Punktuelle Reparatur, anderes grabenloses
Reparaturverfahren**

Bemerkung **alter Kurzliner ? teilweise abgelöst**

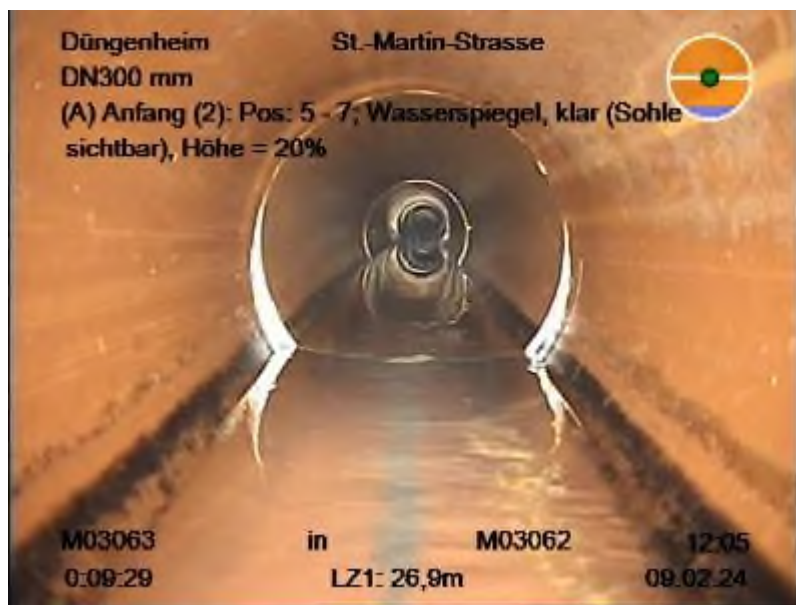
M03063-00008.JPG

26,90 m BDD A 20 5 Wasserspiegel

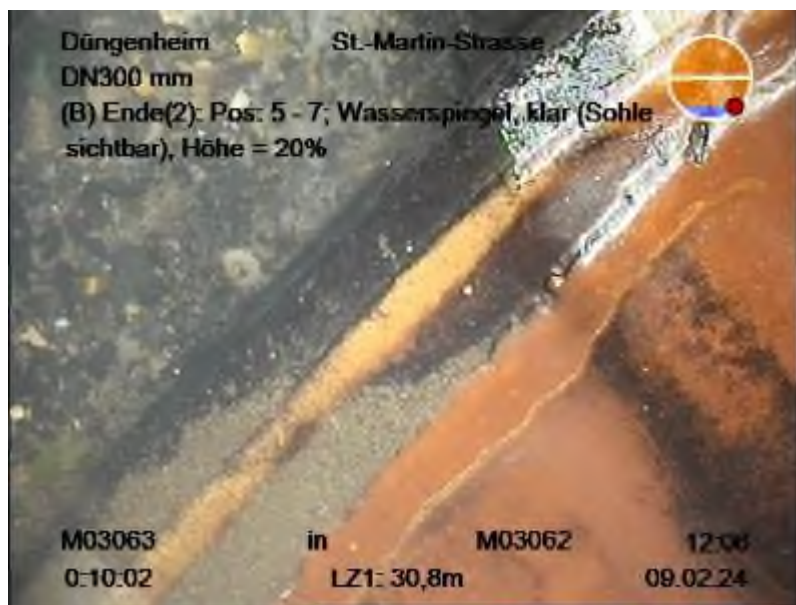
M03063-00010.JPG

30,80 m BDD A 20 5 Wasserspiegel

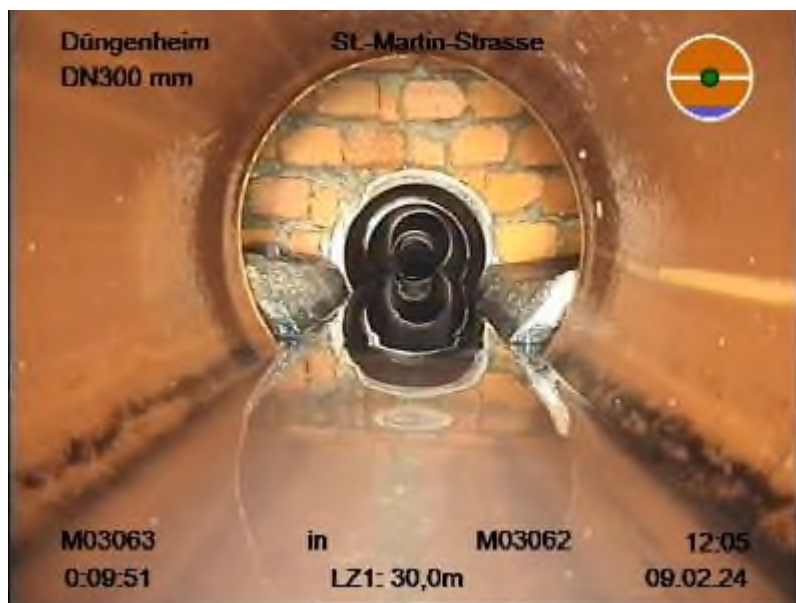
M03063-00009.JPG

30,80 m BCE XP 0 Endknoten, Rohrende

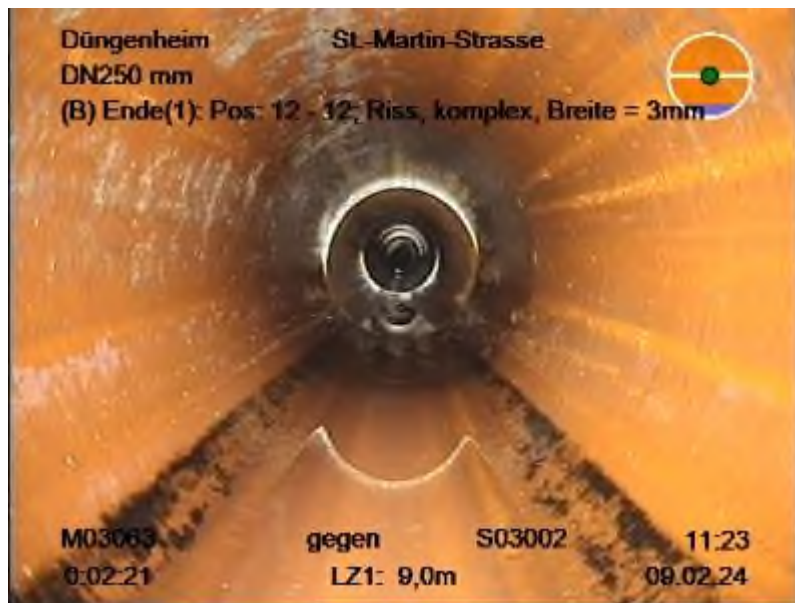
S03002-00003.JPG

9,00 m BAB B C 3 12 Rissbildung, Riss, komplexe Rissbildung

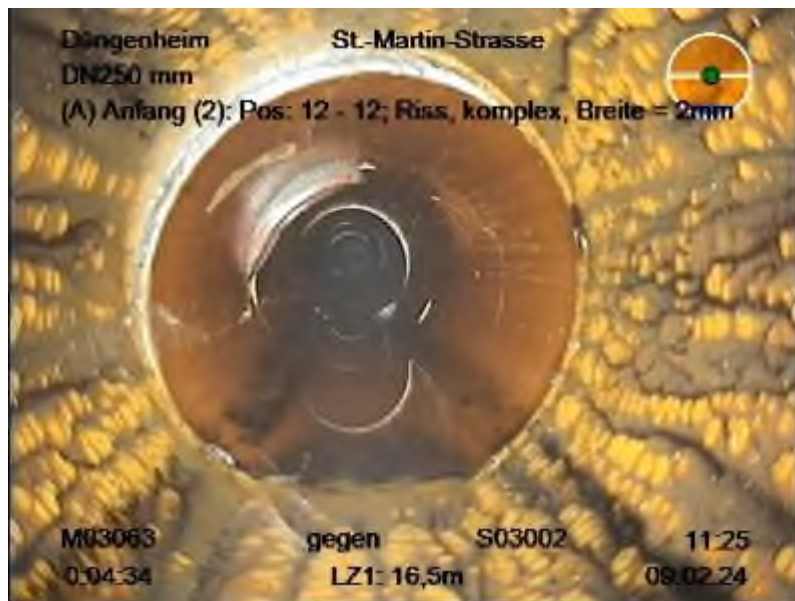
S03002-00005.JPG

16,50 m BAB B C 2 12 Rissbildung, Riss, komplexe Rissbildung

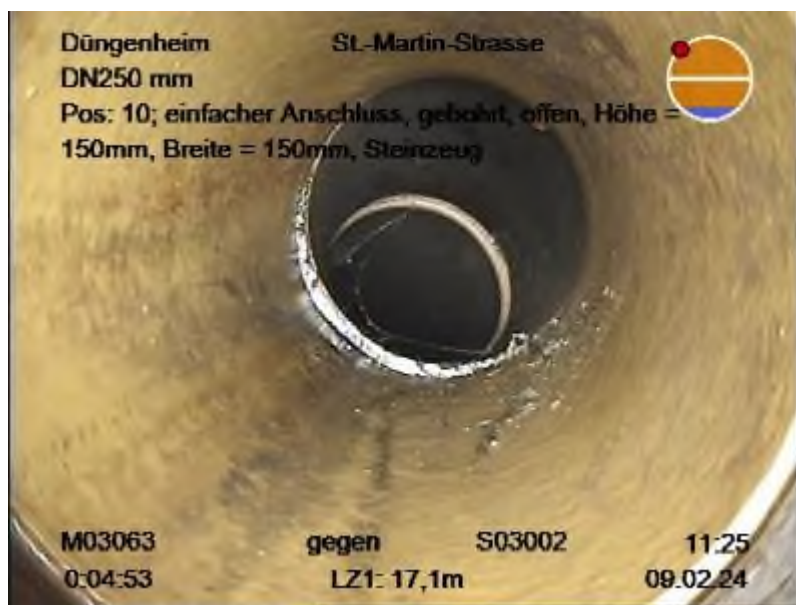
S03002-00006.JPG

17,10 m BCA D A 150 10 Anschluss, einfacher Anschluss - gebohrt, Anschluss
offen

Bemerkung **STZ**
Straßenentwässerung; STZ-Sattelstück, Einbindewinkel 90 Grad,
anschließend gerades STZ-Rohr

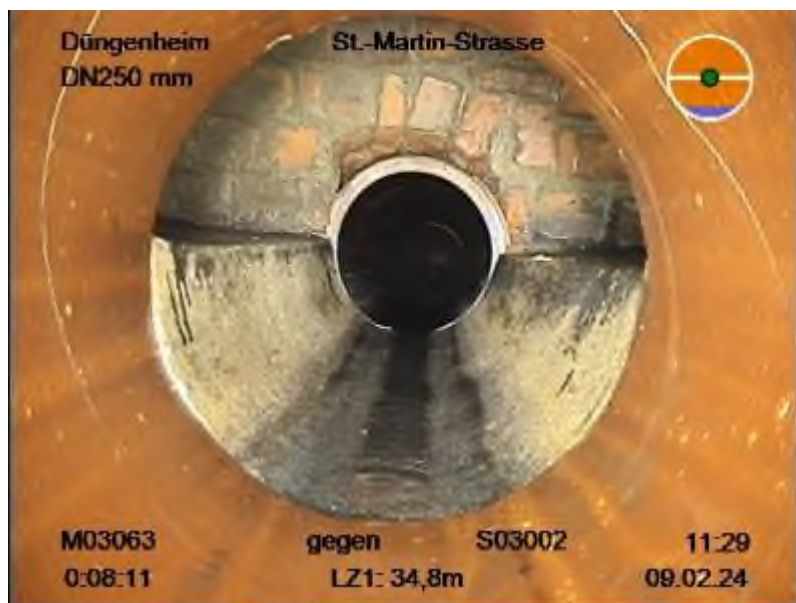
S03002-00009.JPG

35,30 m BCE XP 0 Endknoten, Rohrende
